FgArea: [' E1']
NC11 P2
2025-09-28 (Day 4)

Trend plot forP2A1_E1

P2A1

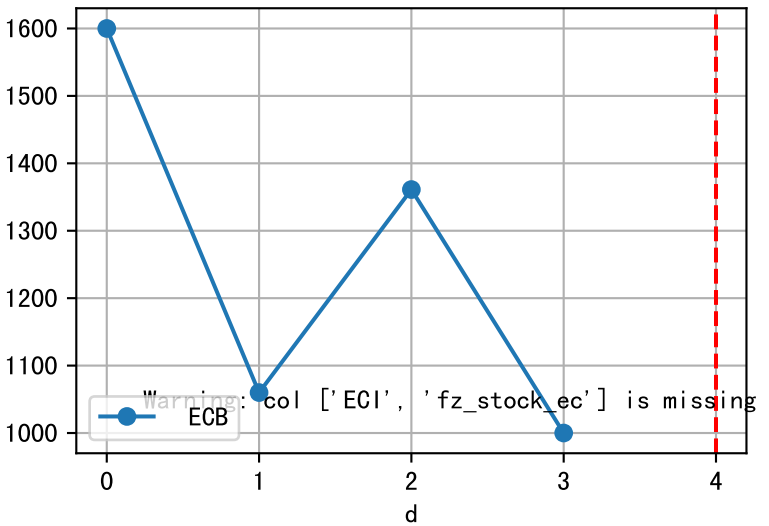
Plot Fv and fertilizer usage

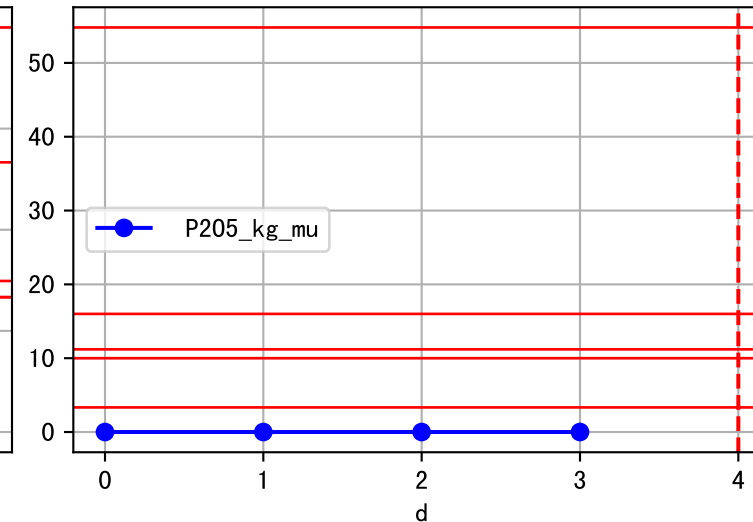
Fertilizer Range Source: kerleyL, kerleyH, UnivFL, TNAI, Haifa

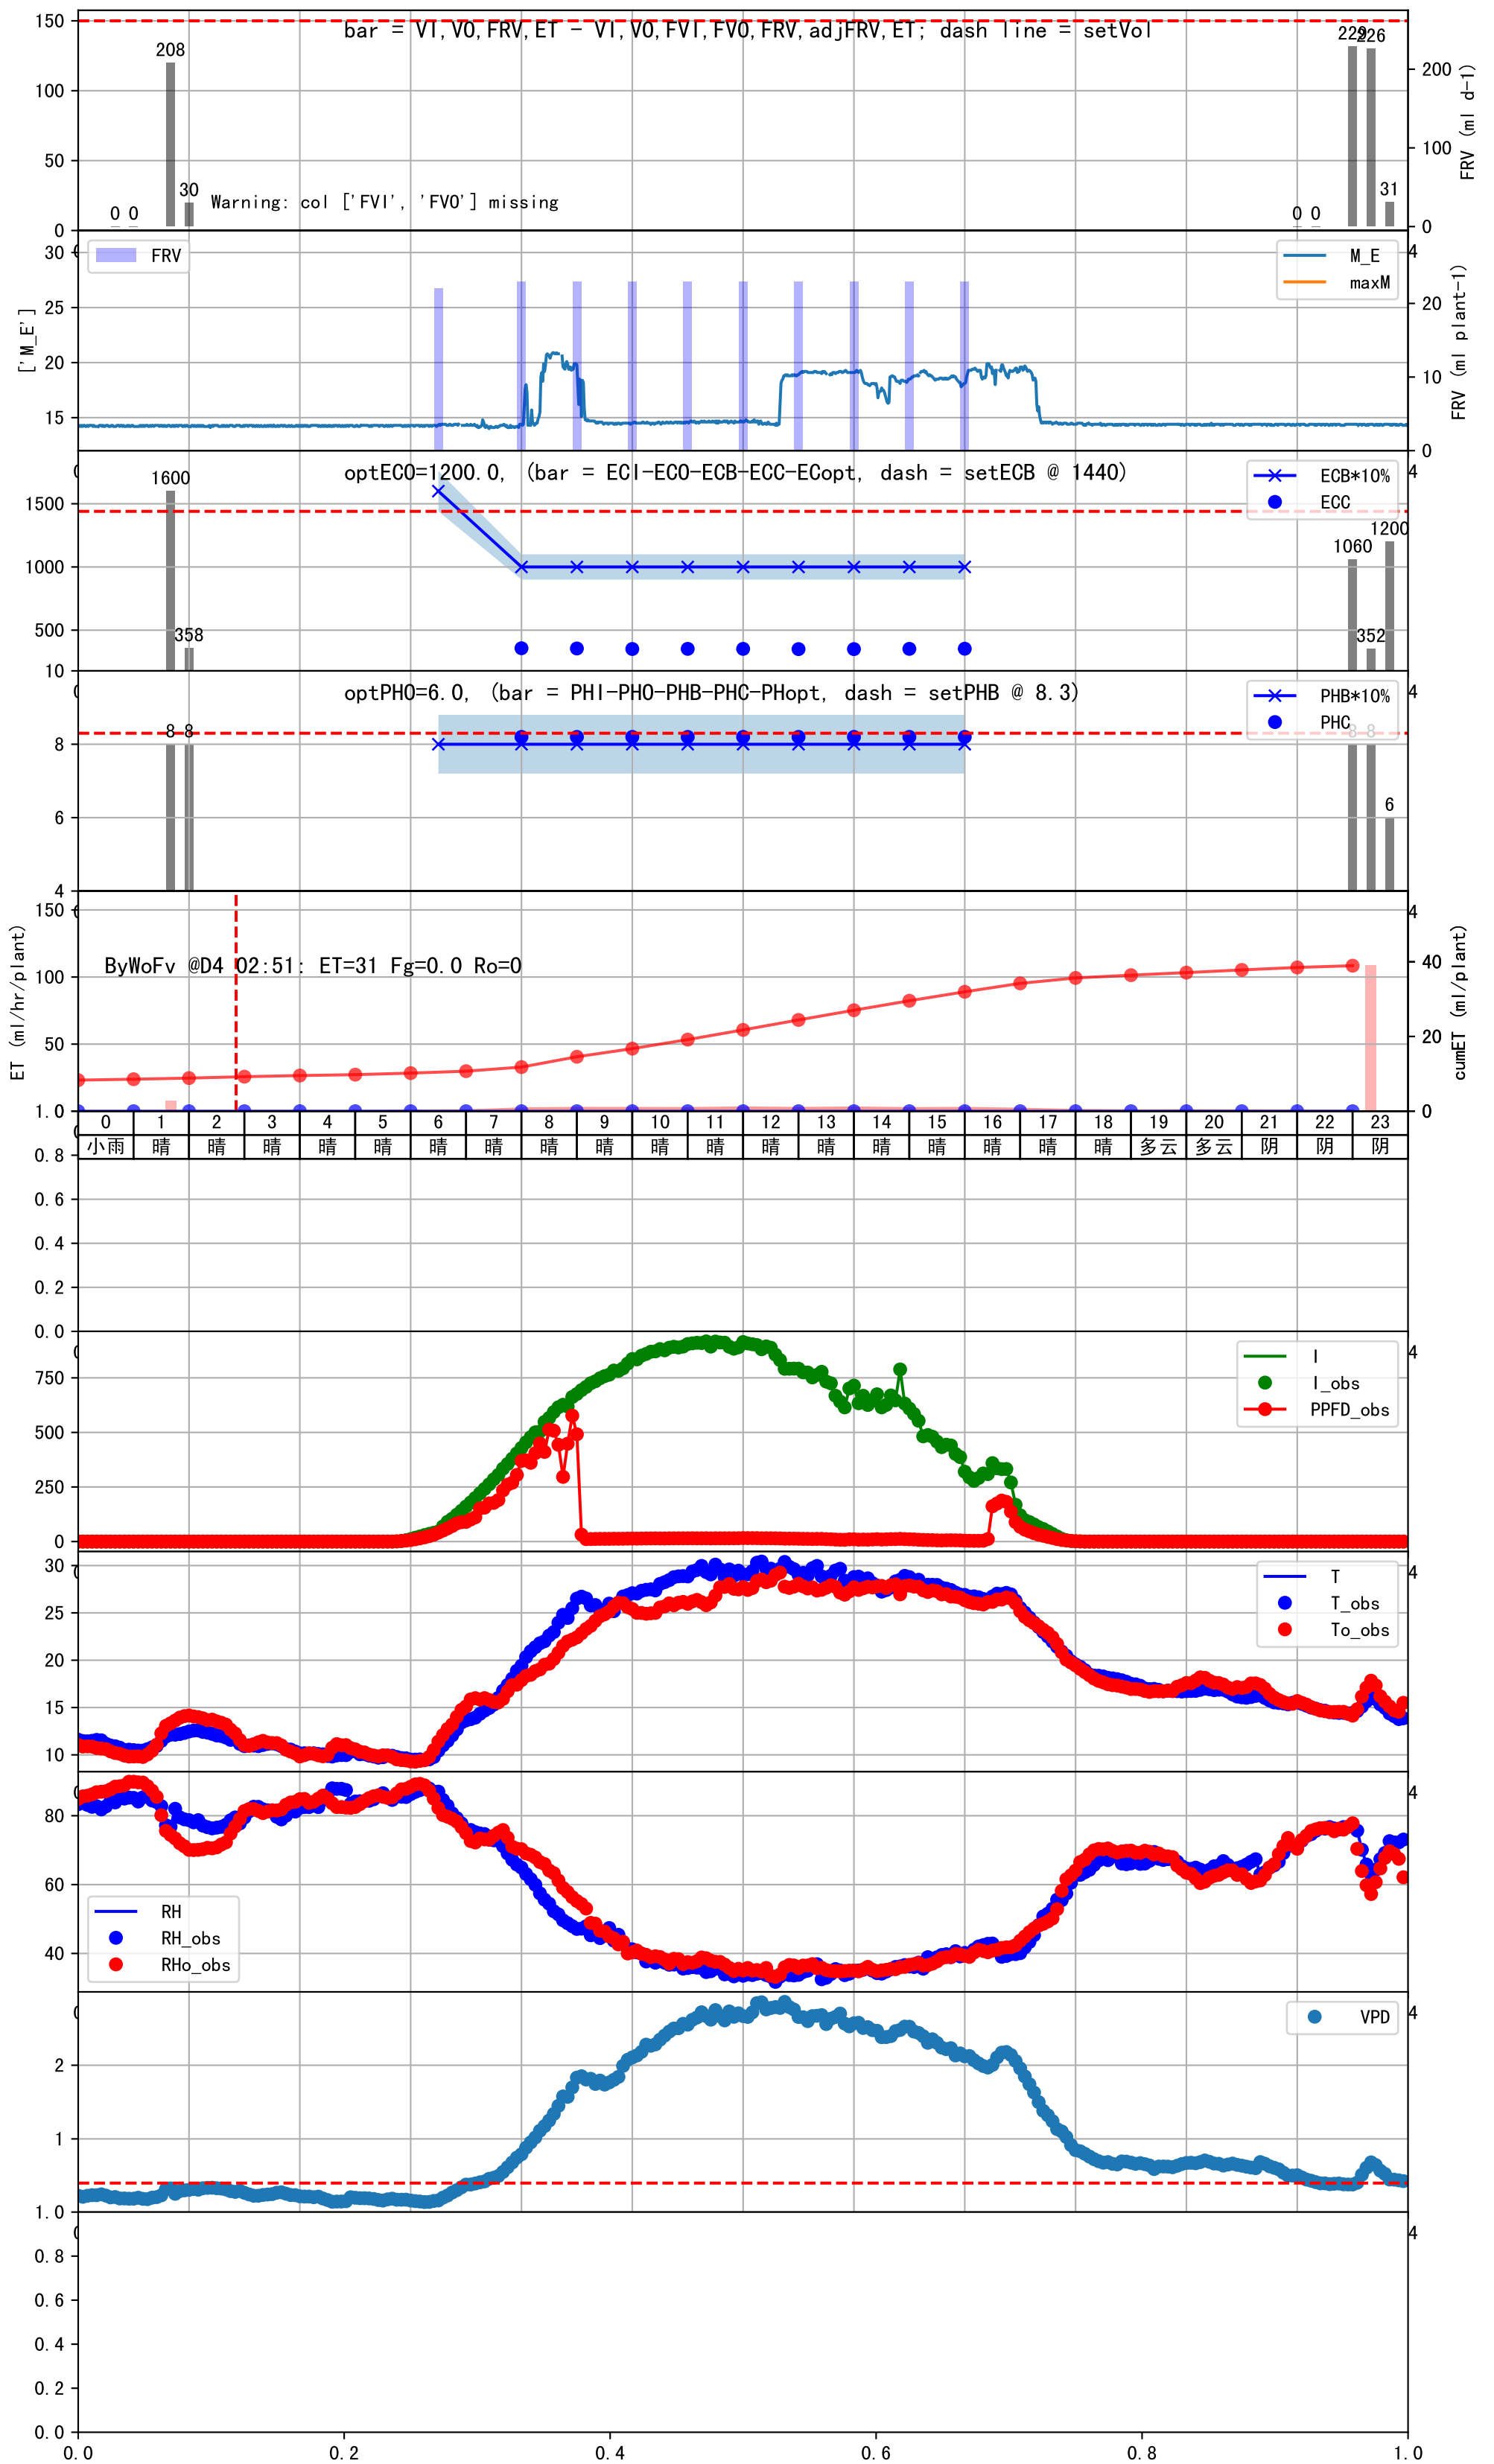
时间	灌溉时长(秒)	灌溉量(毫升/株)	灌溉总量(方/次)	天气	注释
总计	0 (0次)	0			建议进液EC: 1440, PH: 8.3

上次灌溉时长未按模型建议 (60 vs 395.0))

默认实际灌溉23.0 ml.

上次灌溉模型建议, 施肥机设置及出液EC分别为 1440, 1000.0, 353.0, 偏差较大, 请检查。
