FgArea: [' W1']
NC11 P2
2025-09-30 (Day 6)

Trend plot for P2A2_W1

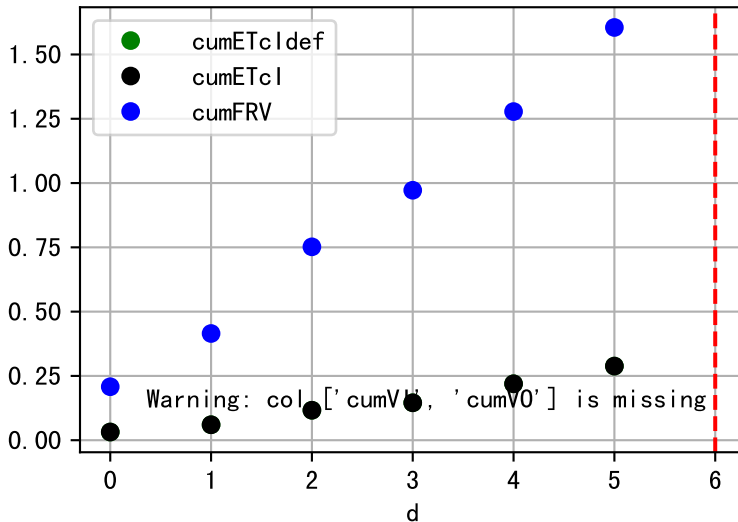
Plot Fv and fertilizer usage
