FgArea: [' E1', ' W1']
NC11 P1
2025-10-09 (Day 15)

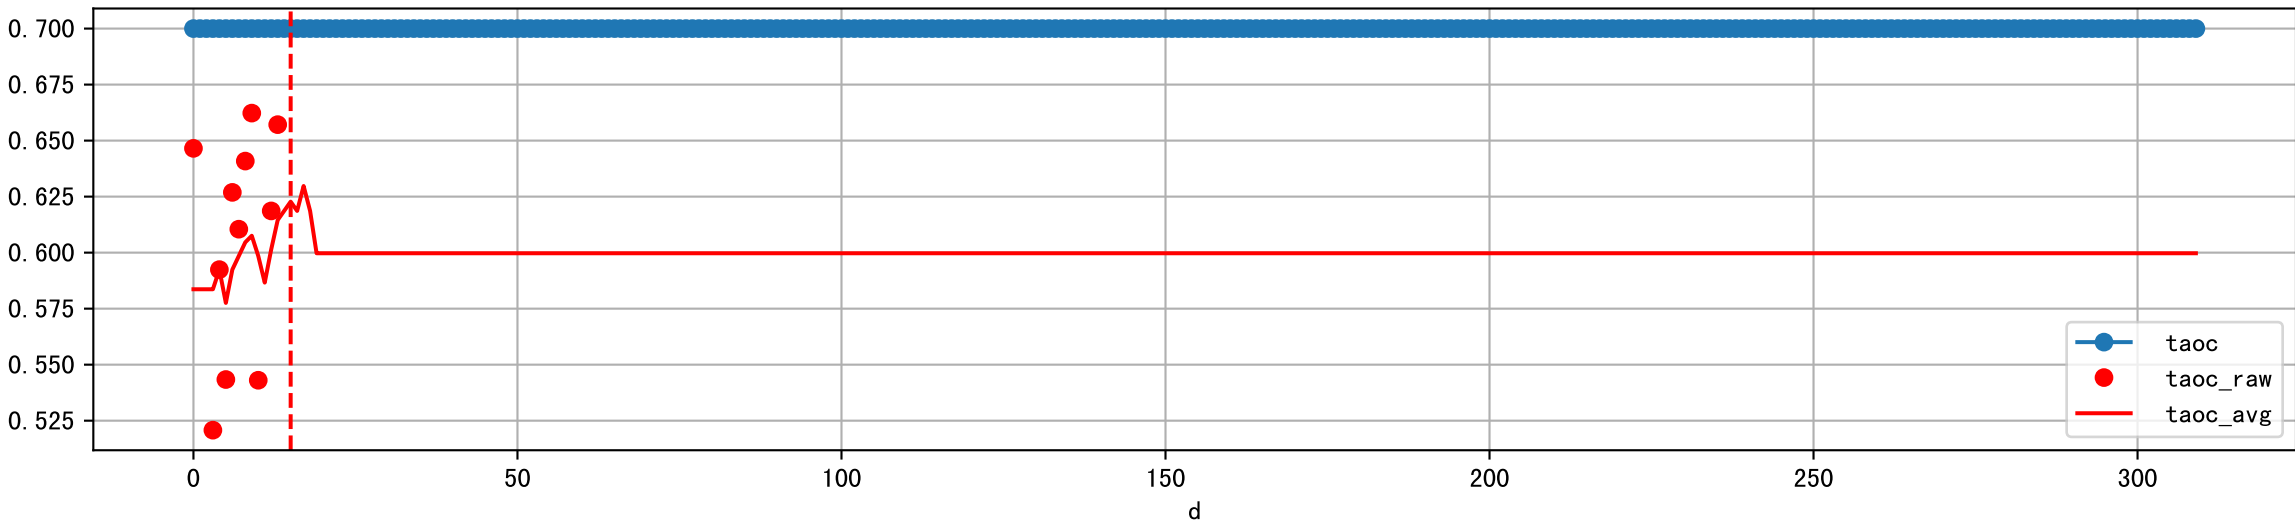
Plot [['taoc', 'taoc_raw:ro', 'taoc_avg:r-']]

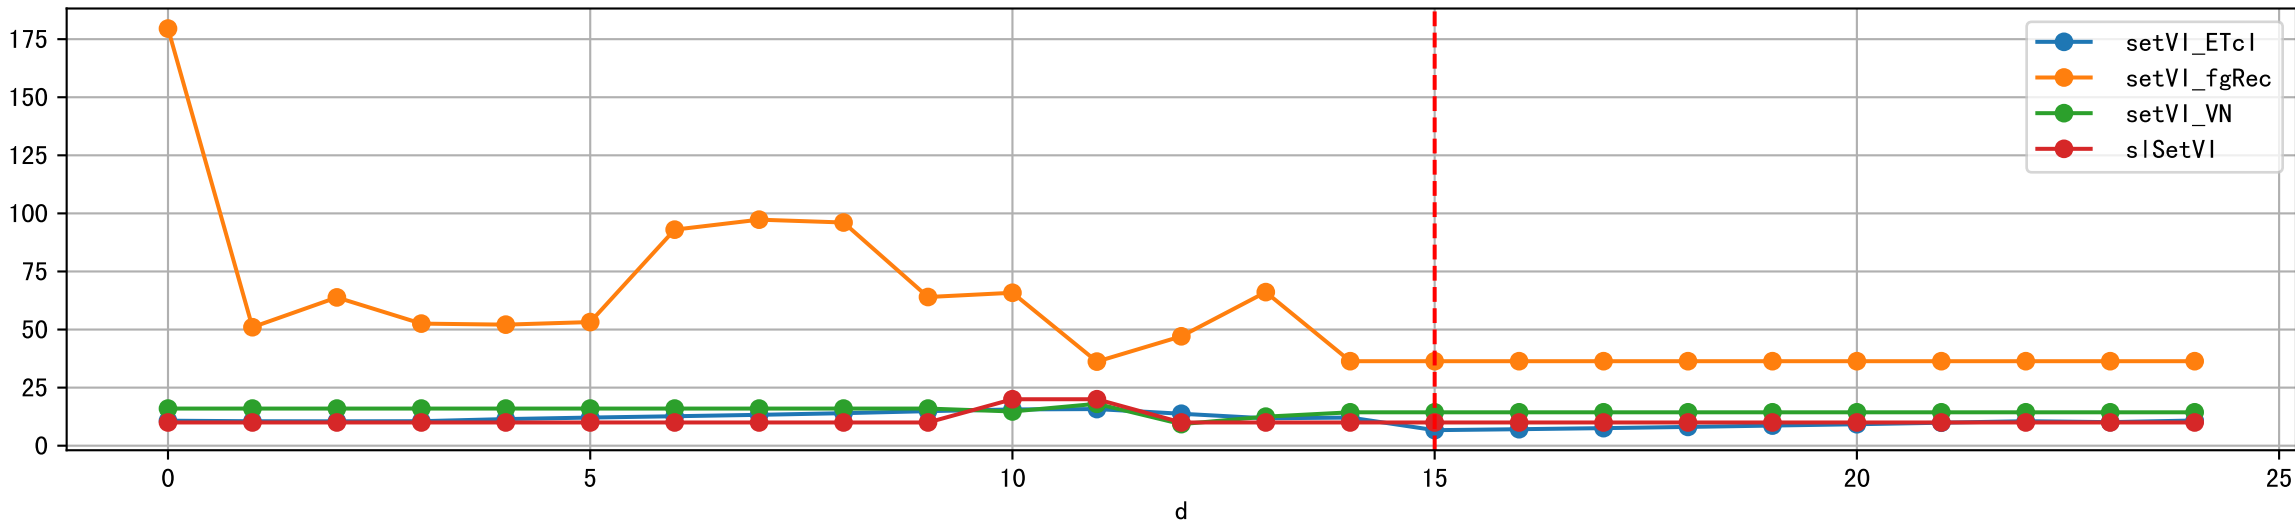
Plot [['setVI_ETcl', 'setVI_fgRec', 'setVI_VN', 'sISetVI']]

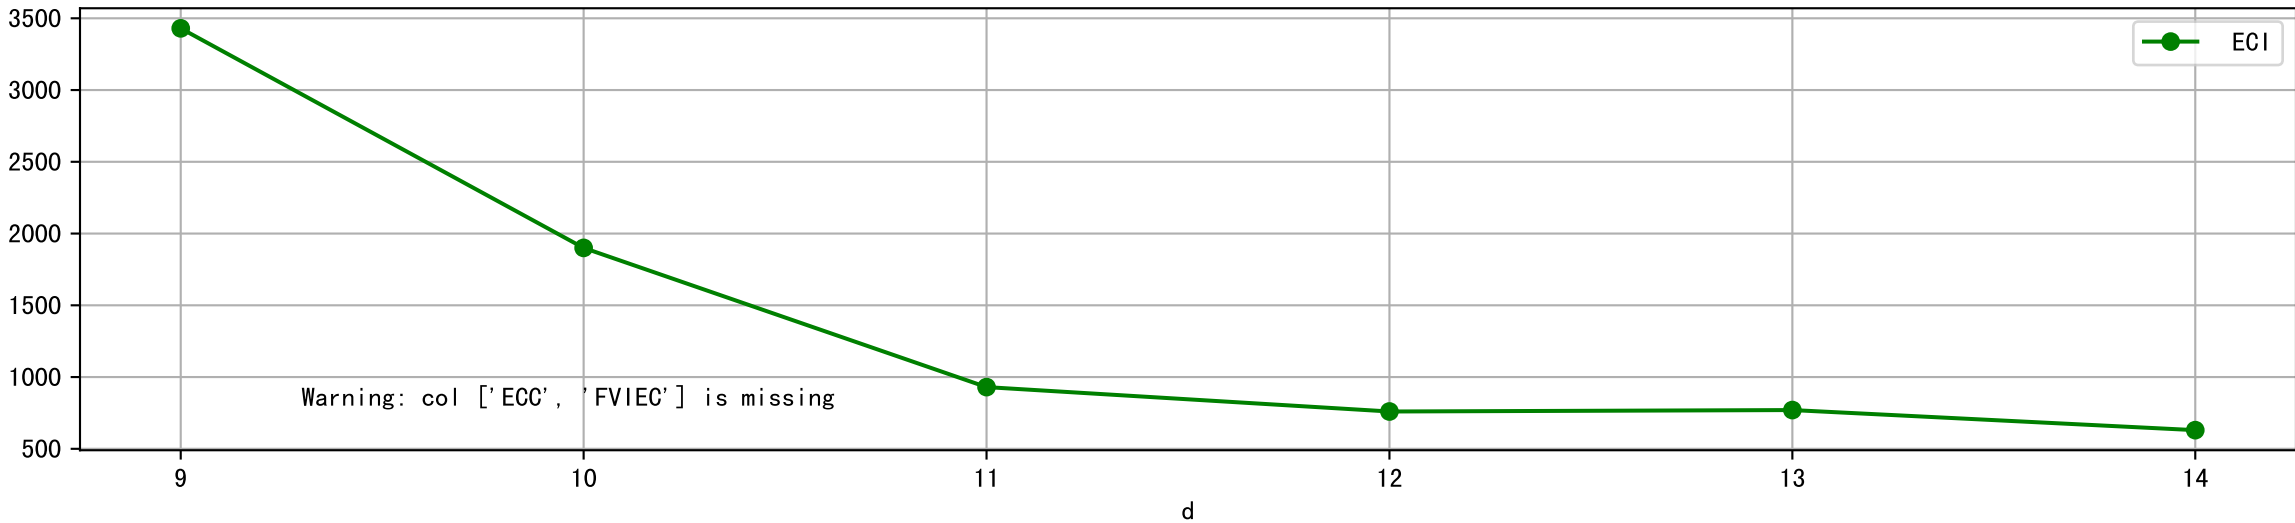
Plot [['ECC:b-o', 'FVIEC:r-o', 'ECI:g-o']]

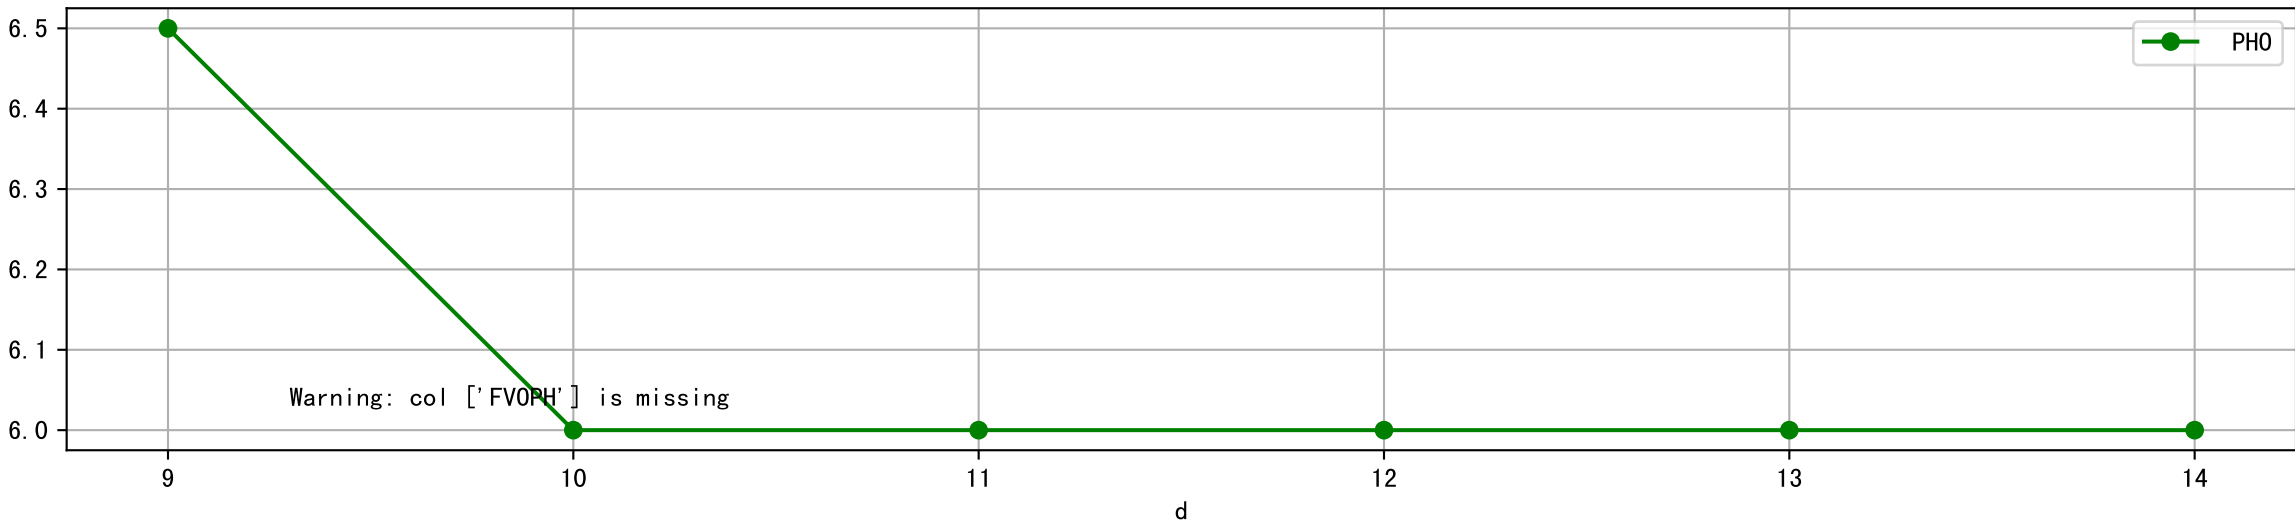
Plot [[' FVOPH:r-o', ' PHO:g-o']]

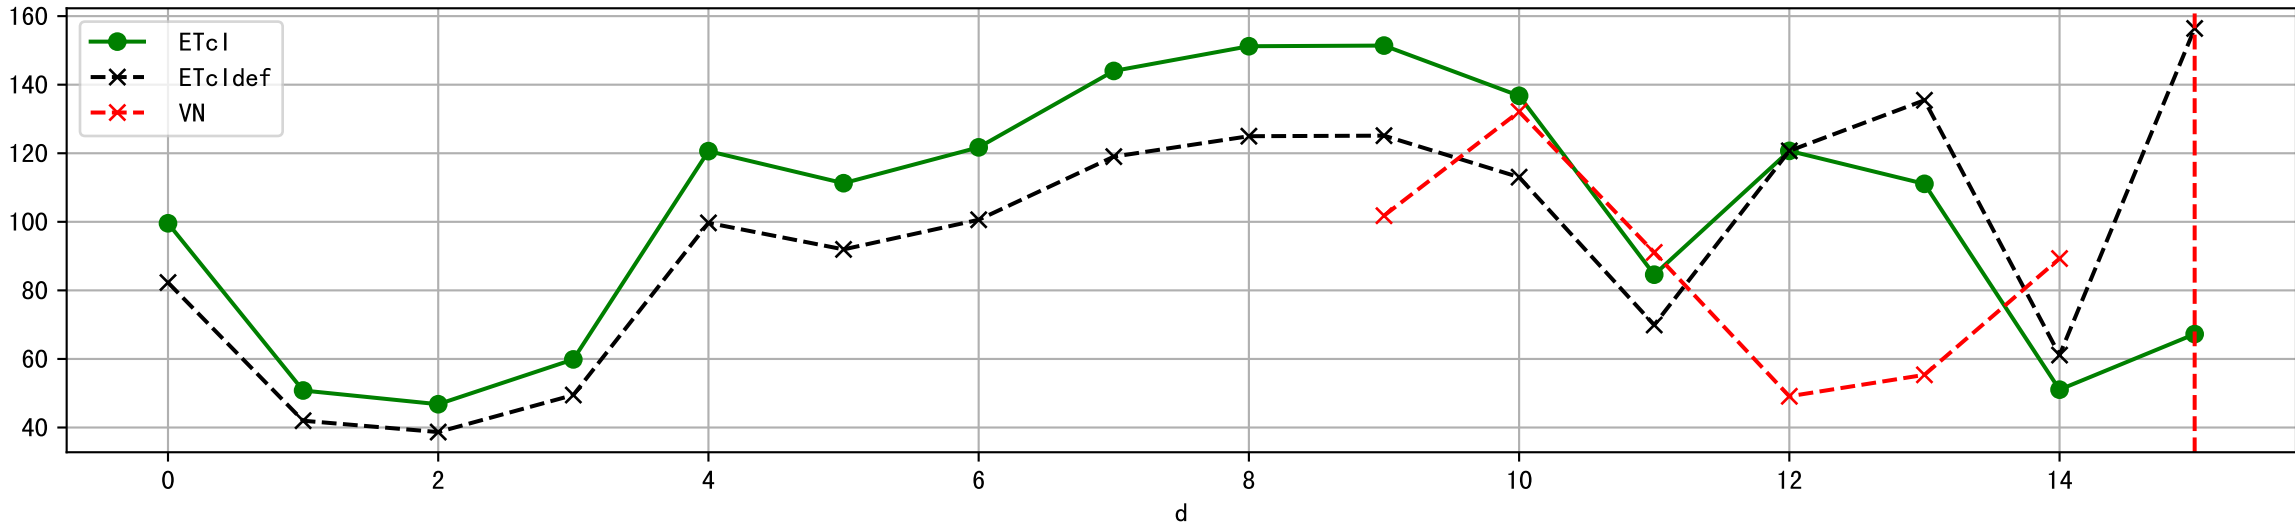
Plot ET/VN

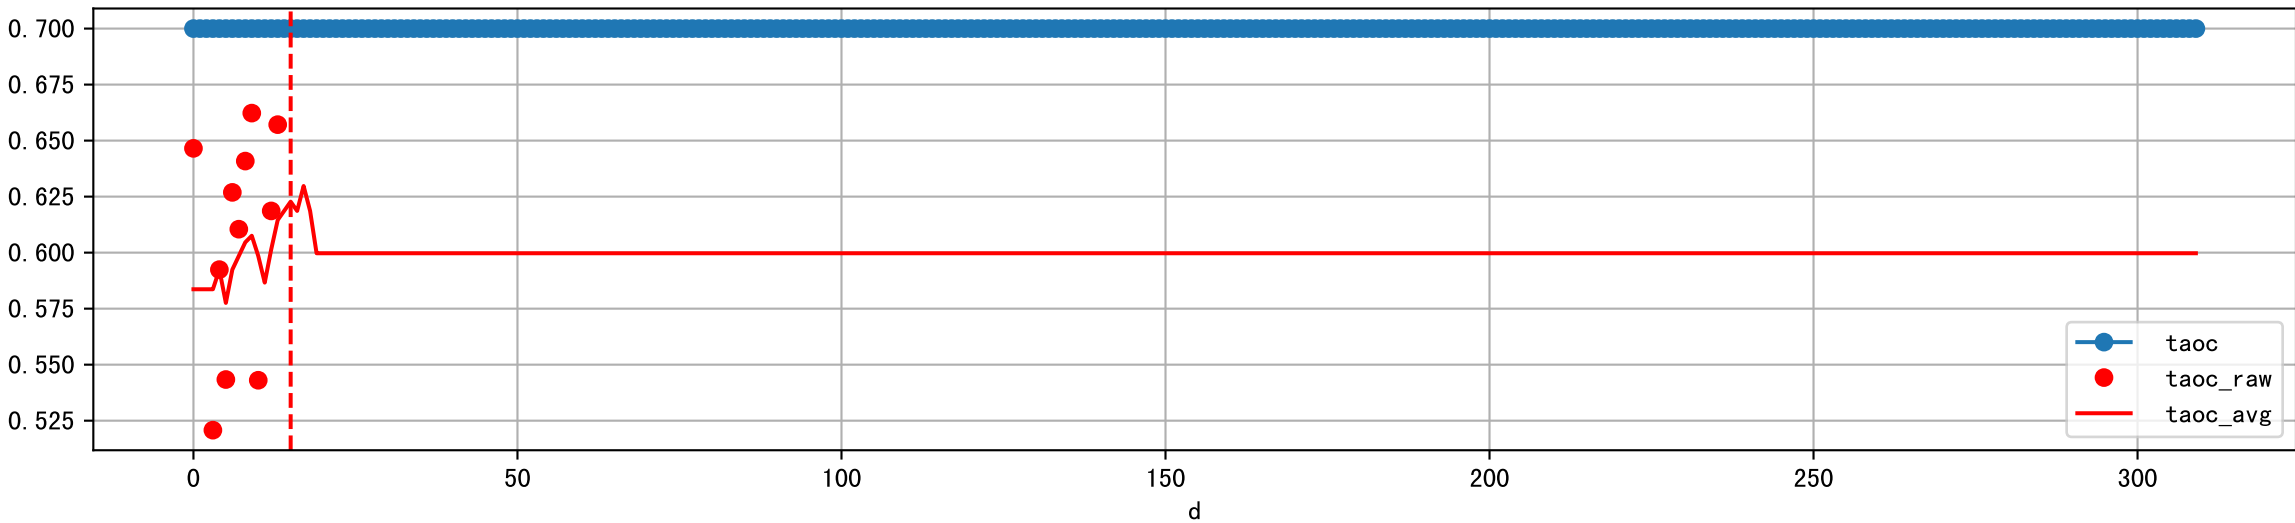
Plot [['taoc', 'taoc_raw:ro', 'taoc_avg:r-']]

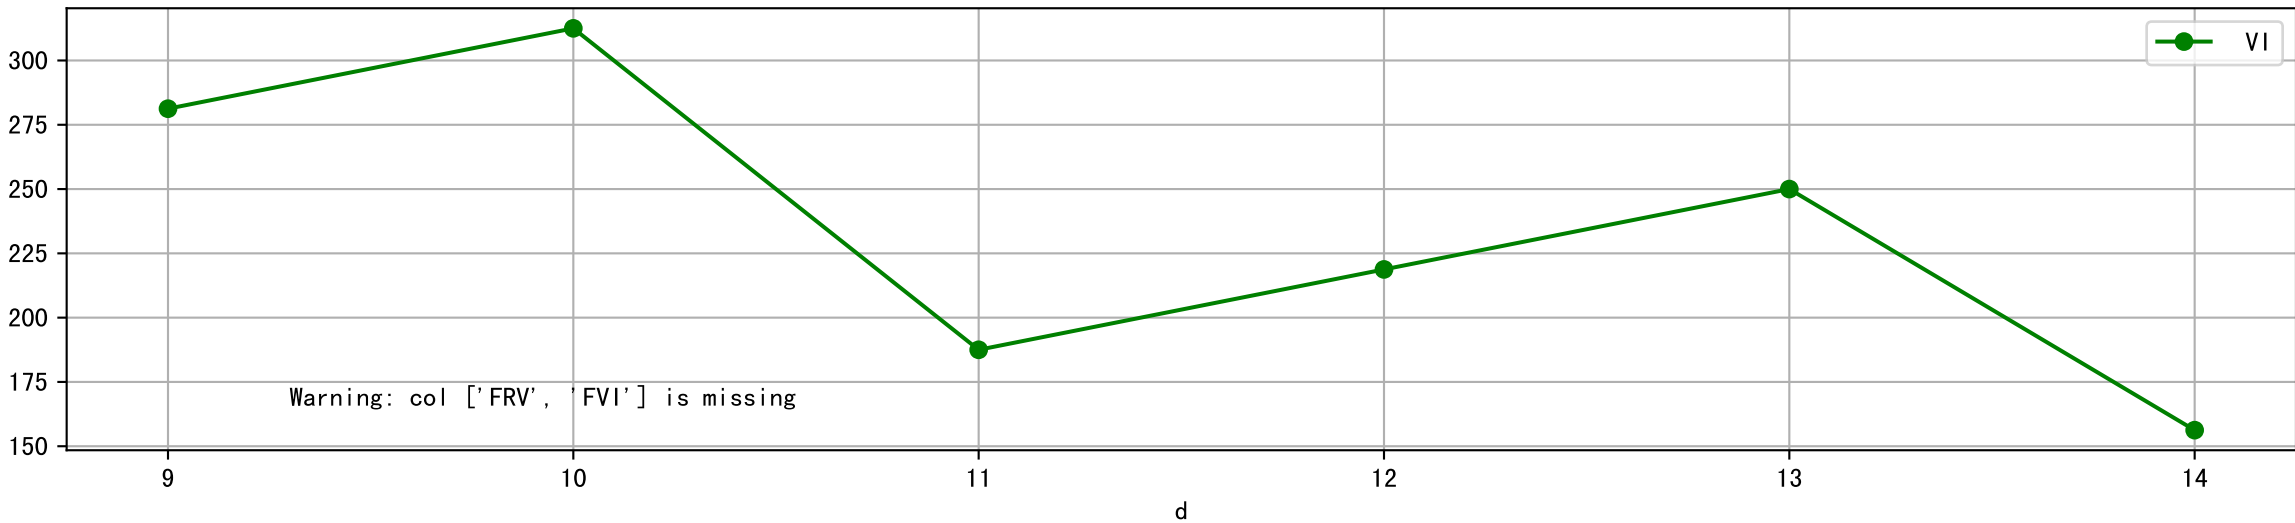
Plot [['FRV:b-o', 'FVI:r-o', 'VI:g-o']]

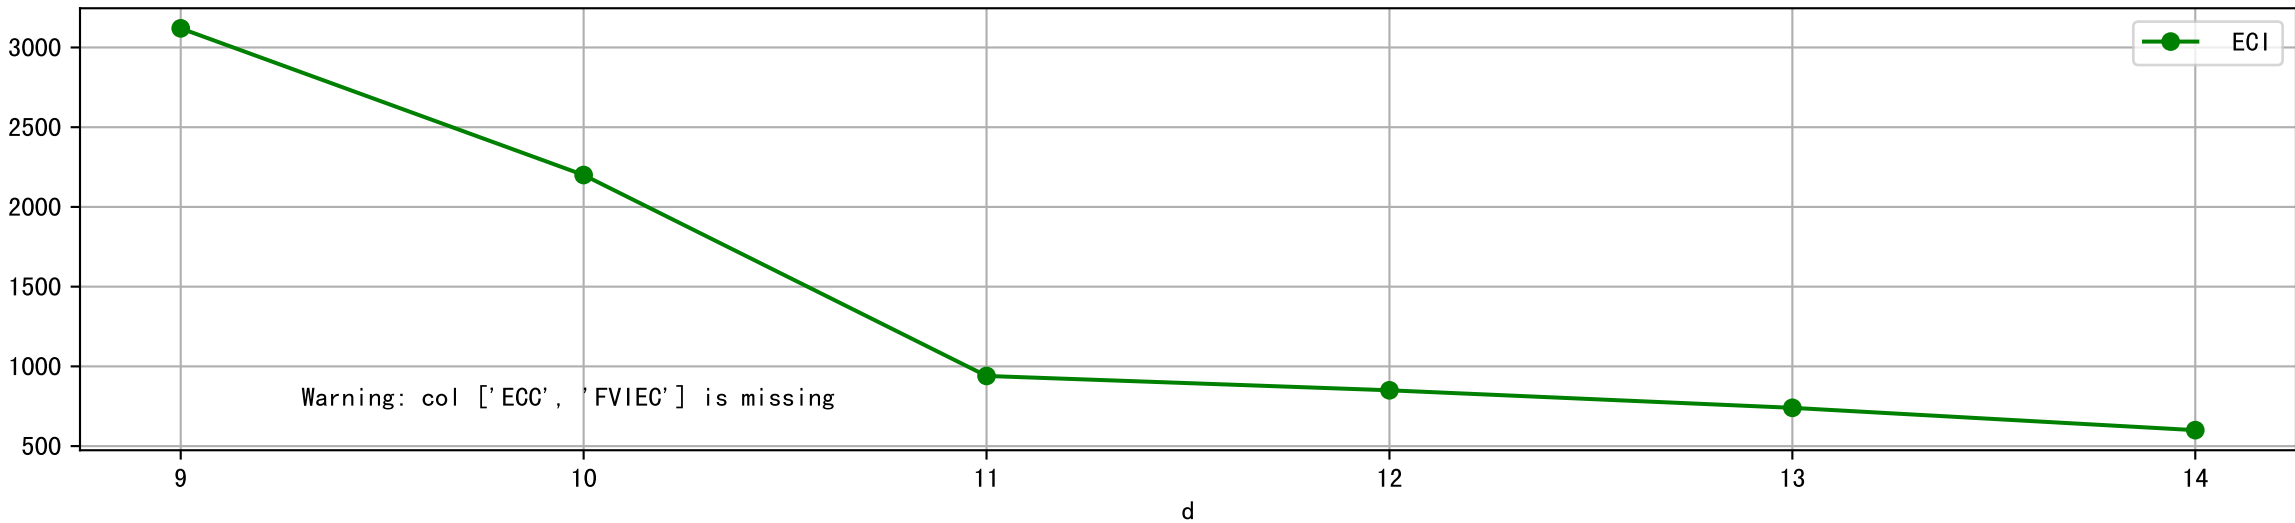
Plot [['ECC:b-o', 'FVIEC:r-o', 'ECI:g-o']]

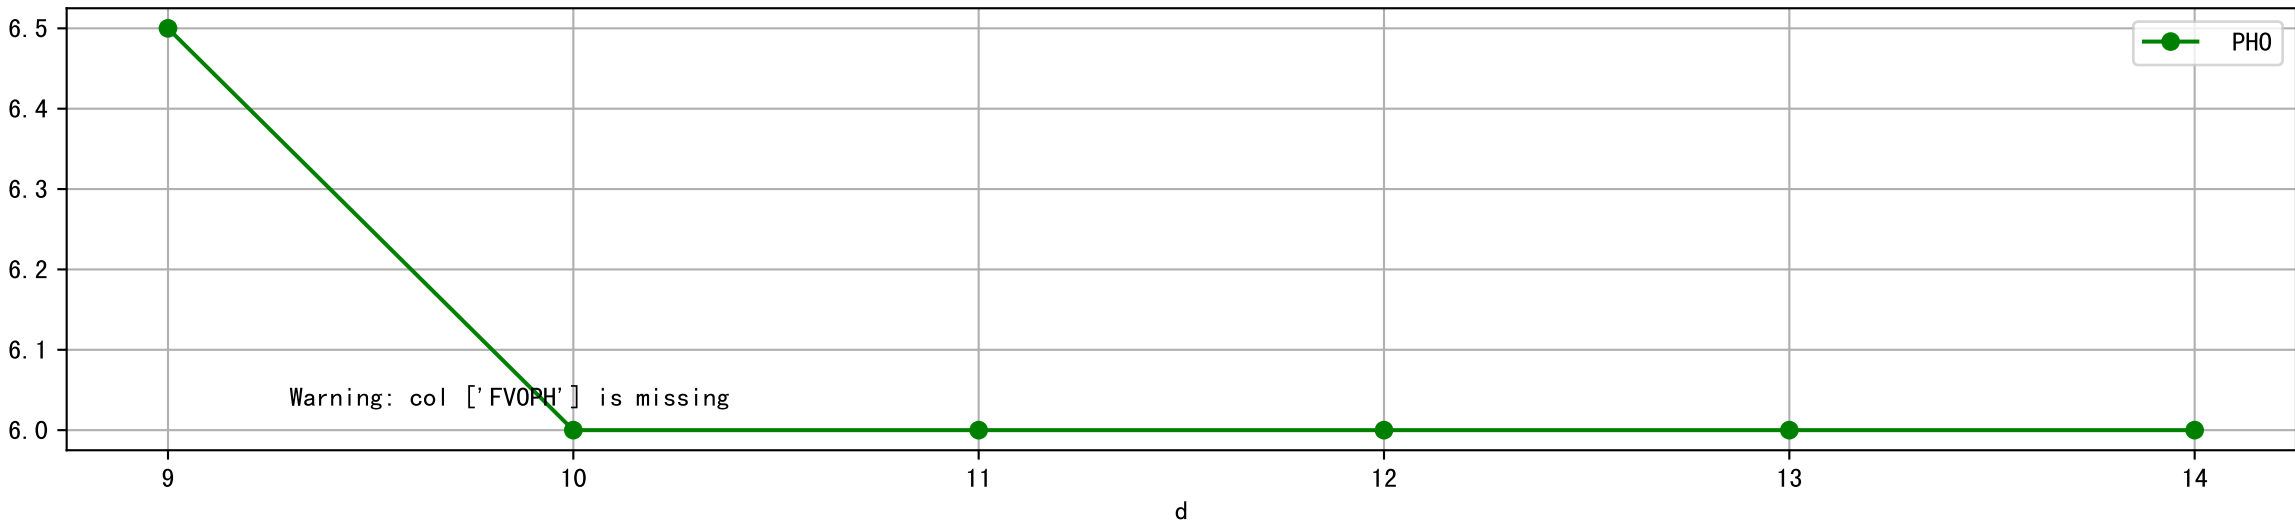
Plot [[' FVOPH:r-o', ' PHO:g-o']]

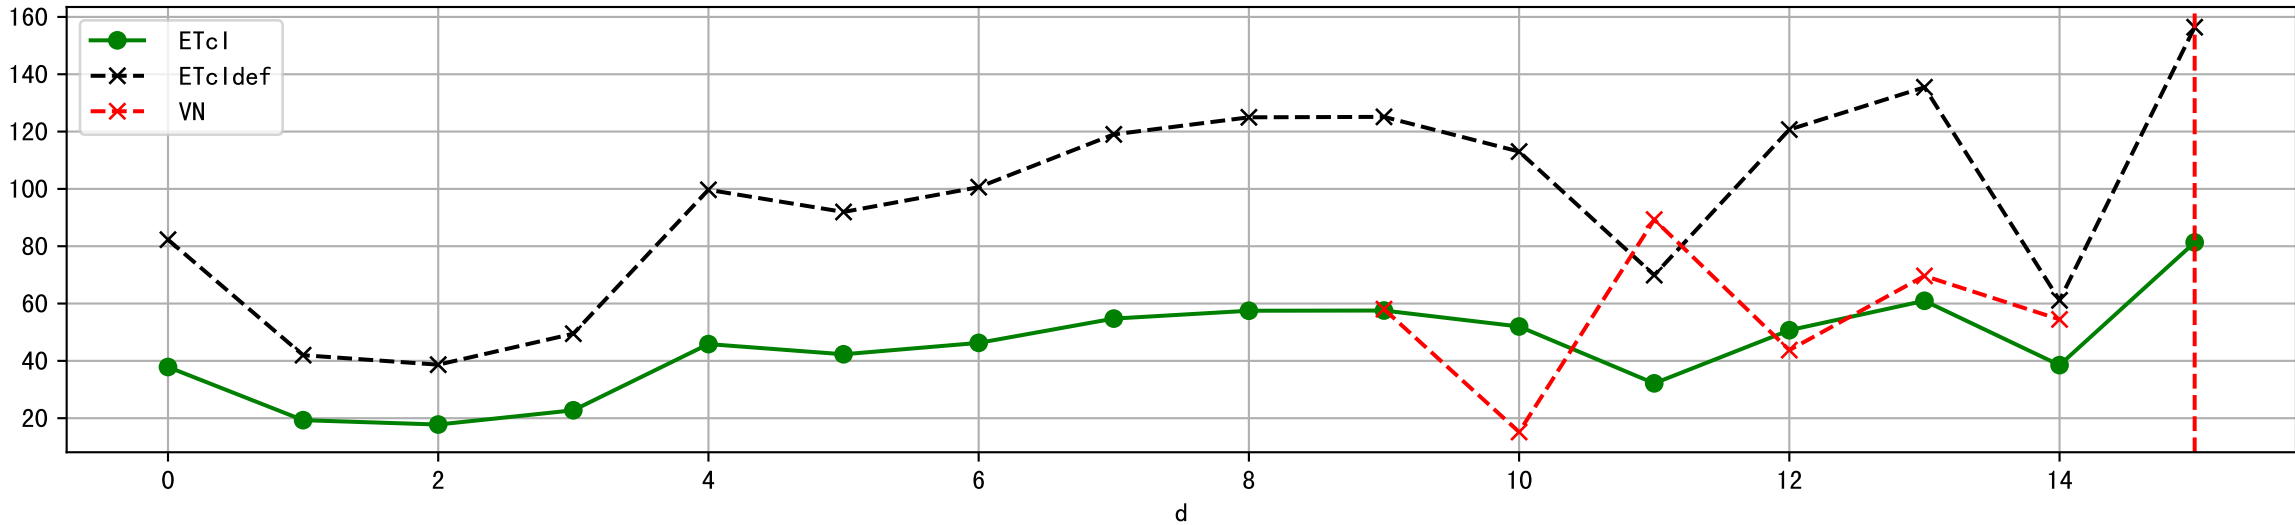
Plot ET/VN
