FgArea: [' E1' , ' W1']
NC11 P1
2025-10-12 (Day 18)

Trend plot for P1_E1

Trend plot for P1_W1

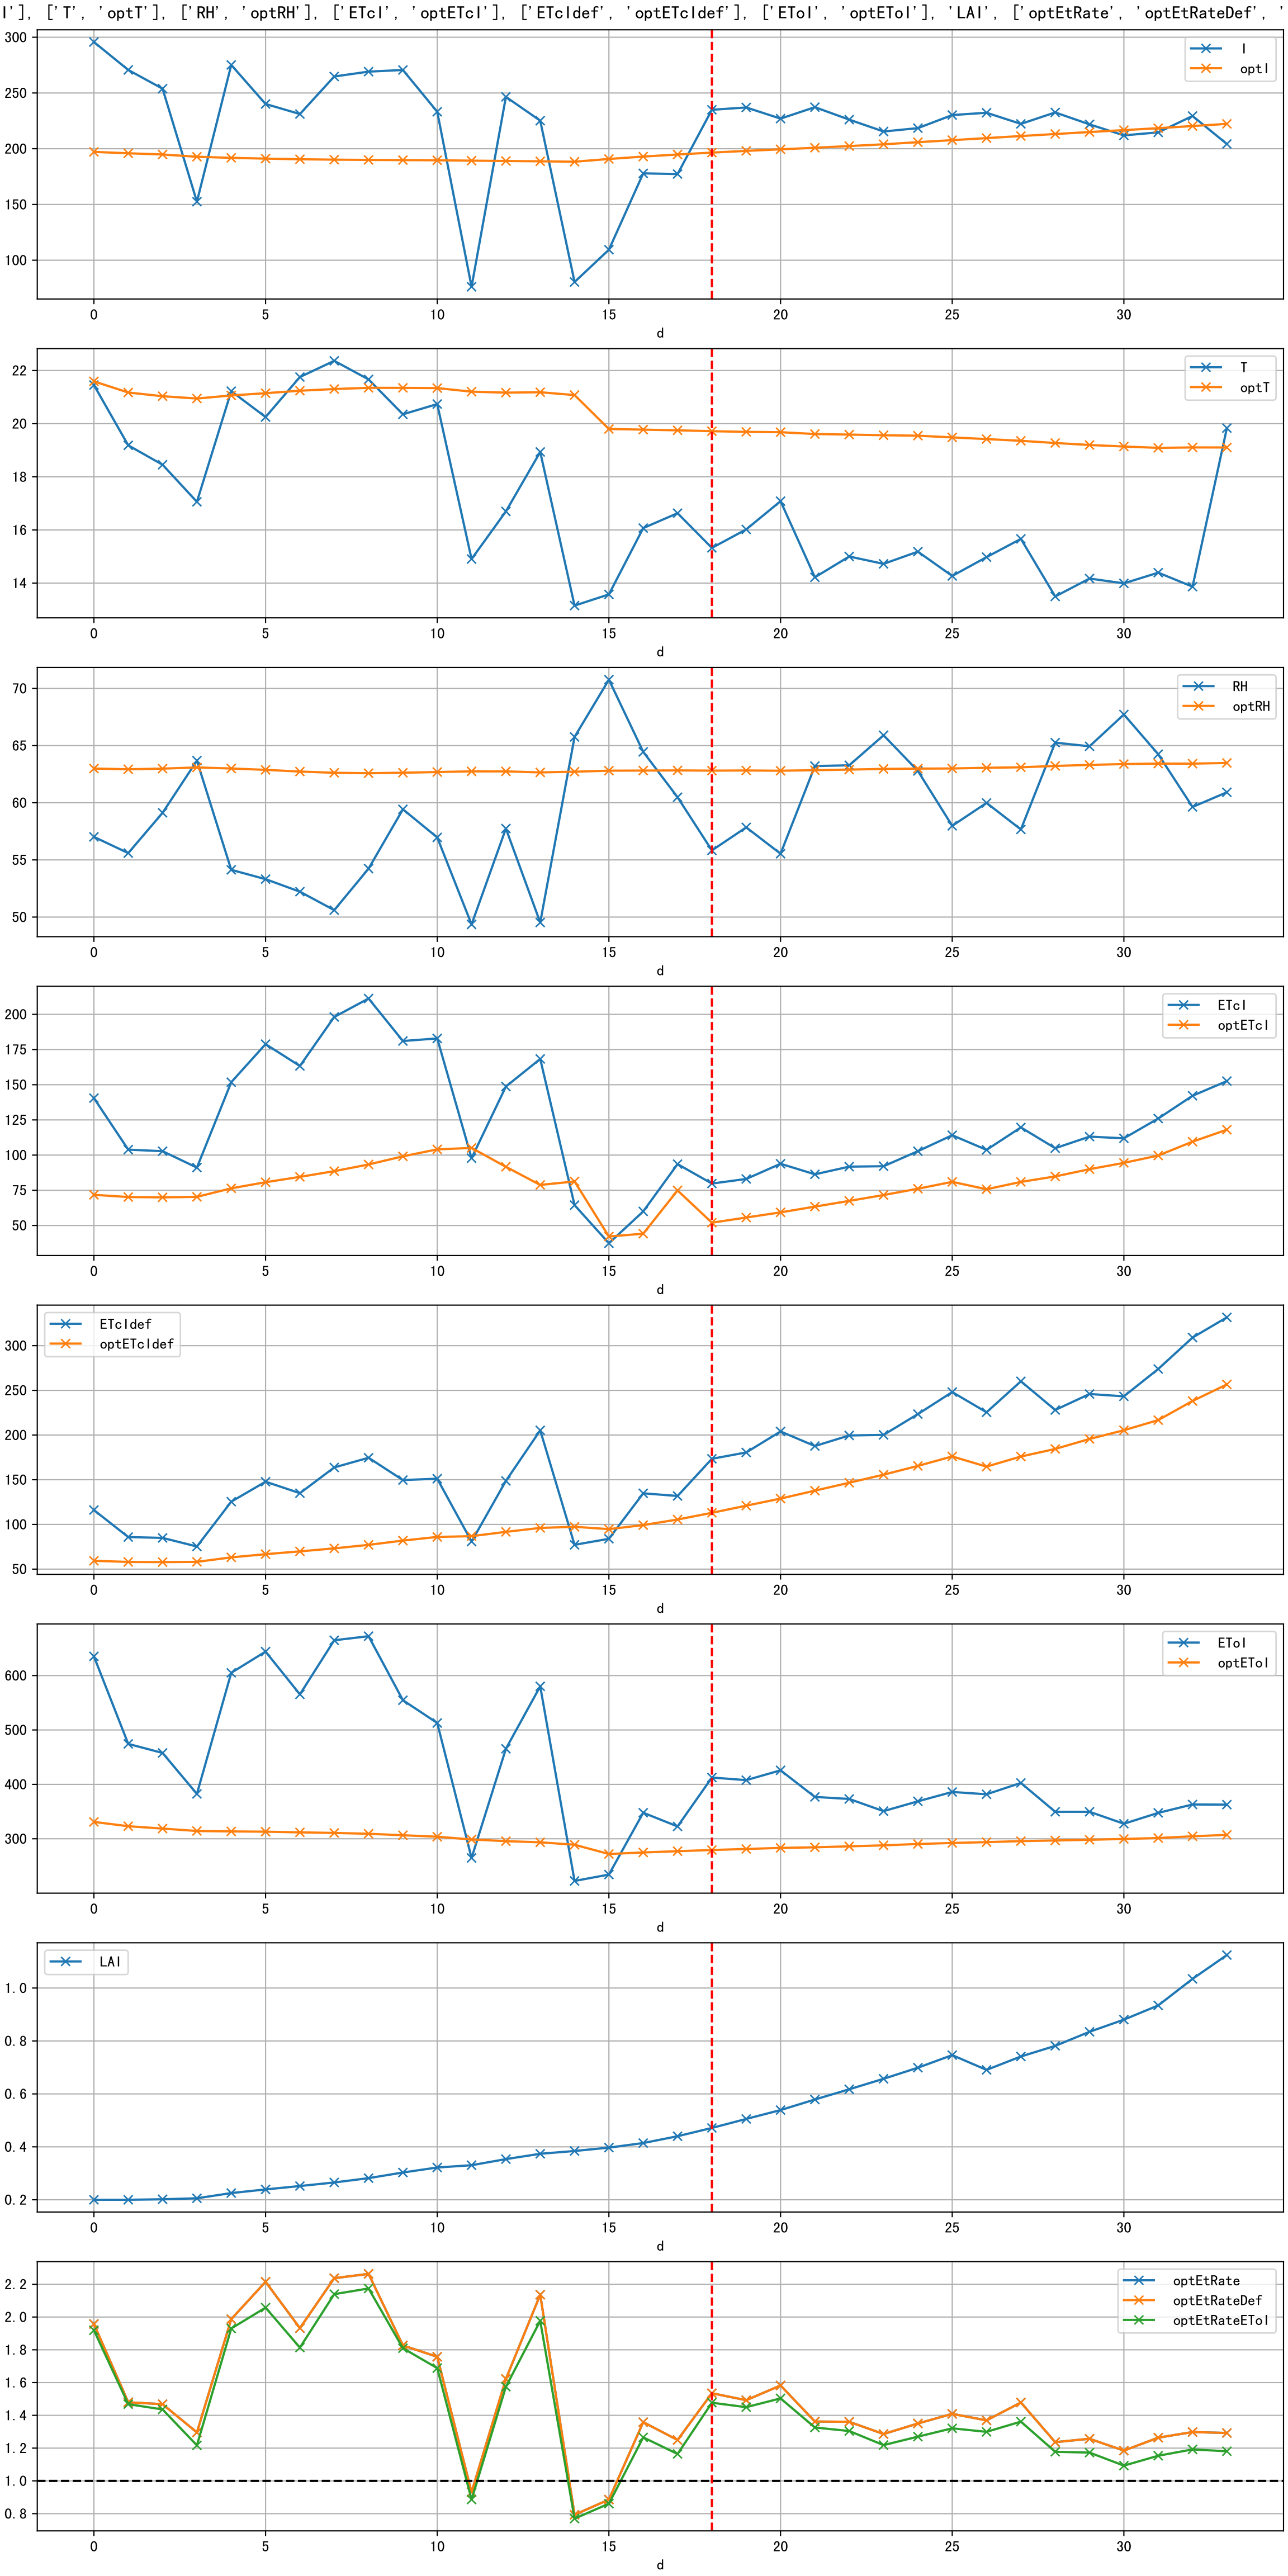
Plot [['EcFgro', 'EcFzExp', 'EcPltng', 'ECdef', 'EcParam', 'water_ec']]

Plot ['ECopt']

Plot Sensor and FgRec Data

Plot [['taoc', 'taoc_raw:ro', 'taoc_avg:r-']]

Plot [['setVI_ETcI', 'setVI_fgRec', 'setVI_VN', 'sISetVI']]

Plot [['FRV:b-o', 'FVI:r-o', 'VI:g-o']]

Plot [['ECC:b-o', 'FVIEC:r-o', 'ECI:g-o']]

Plot [[' FVOEC:r-o' , ' ECO:g-o']]

Plot [['PHC:b-o', 'FVIPH:r-o', 'PHI:g-o']]

Plot [[' FVOPH:r-o', ' PHO:g-o']]

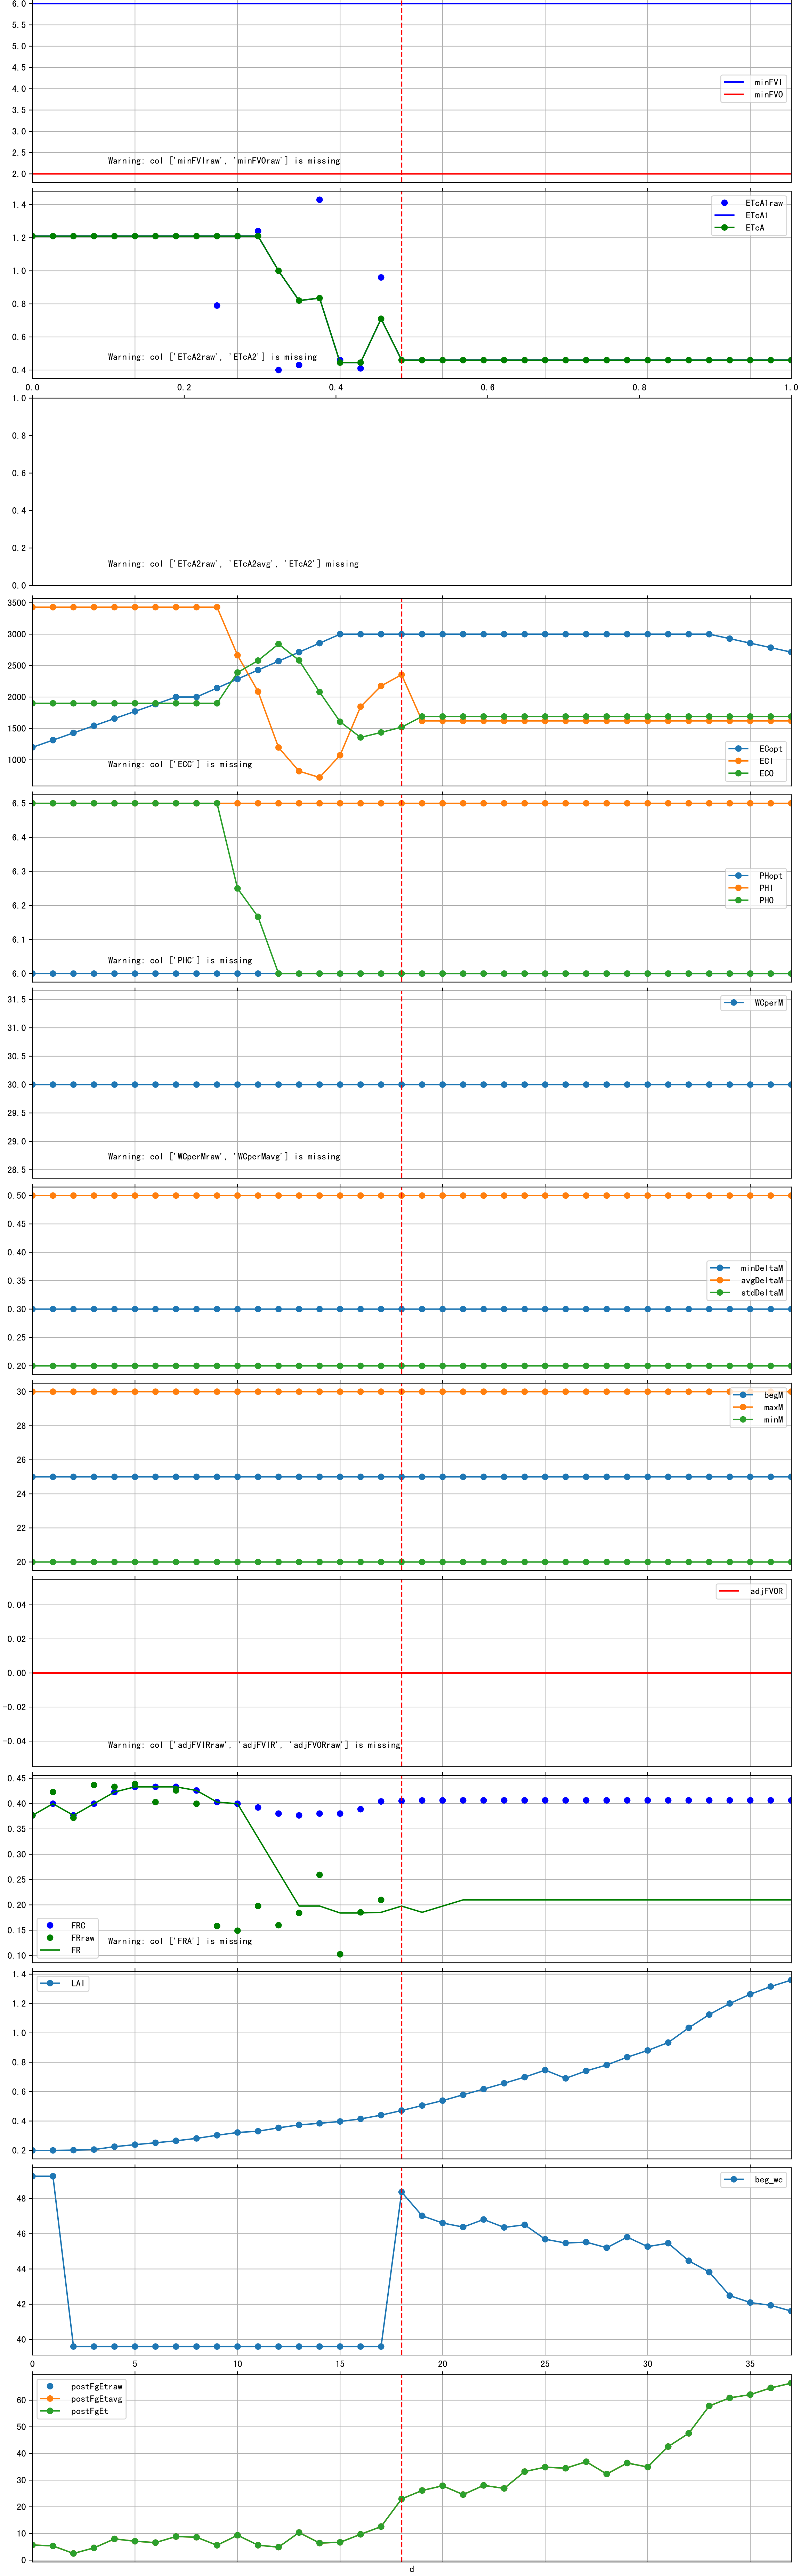
Fertilizer Range Source: kerleyL, kerleyH, UnivFL, TNAI, Haifa

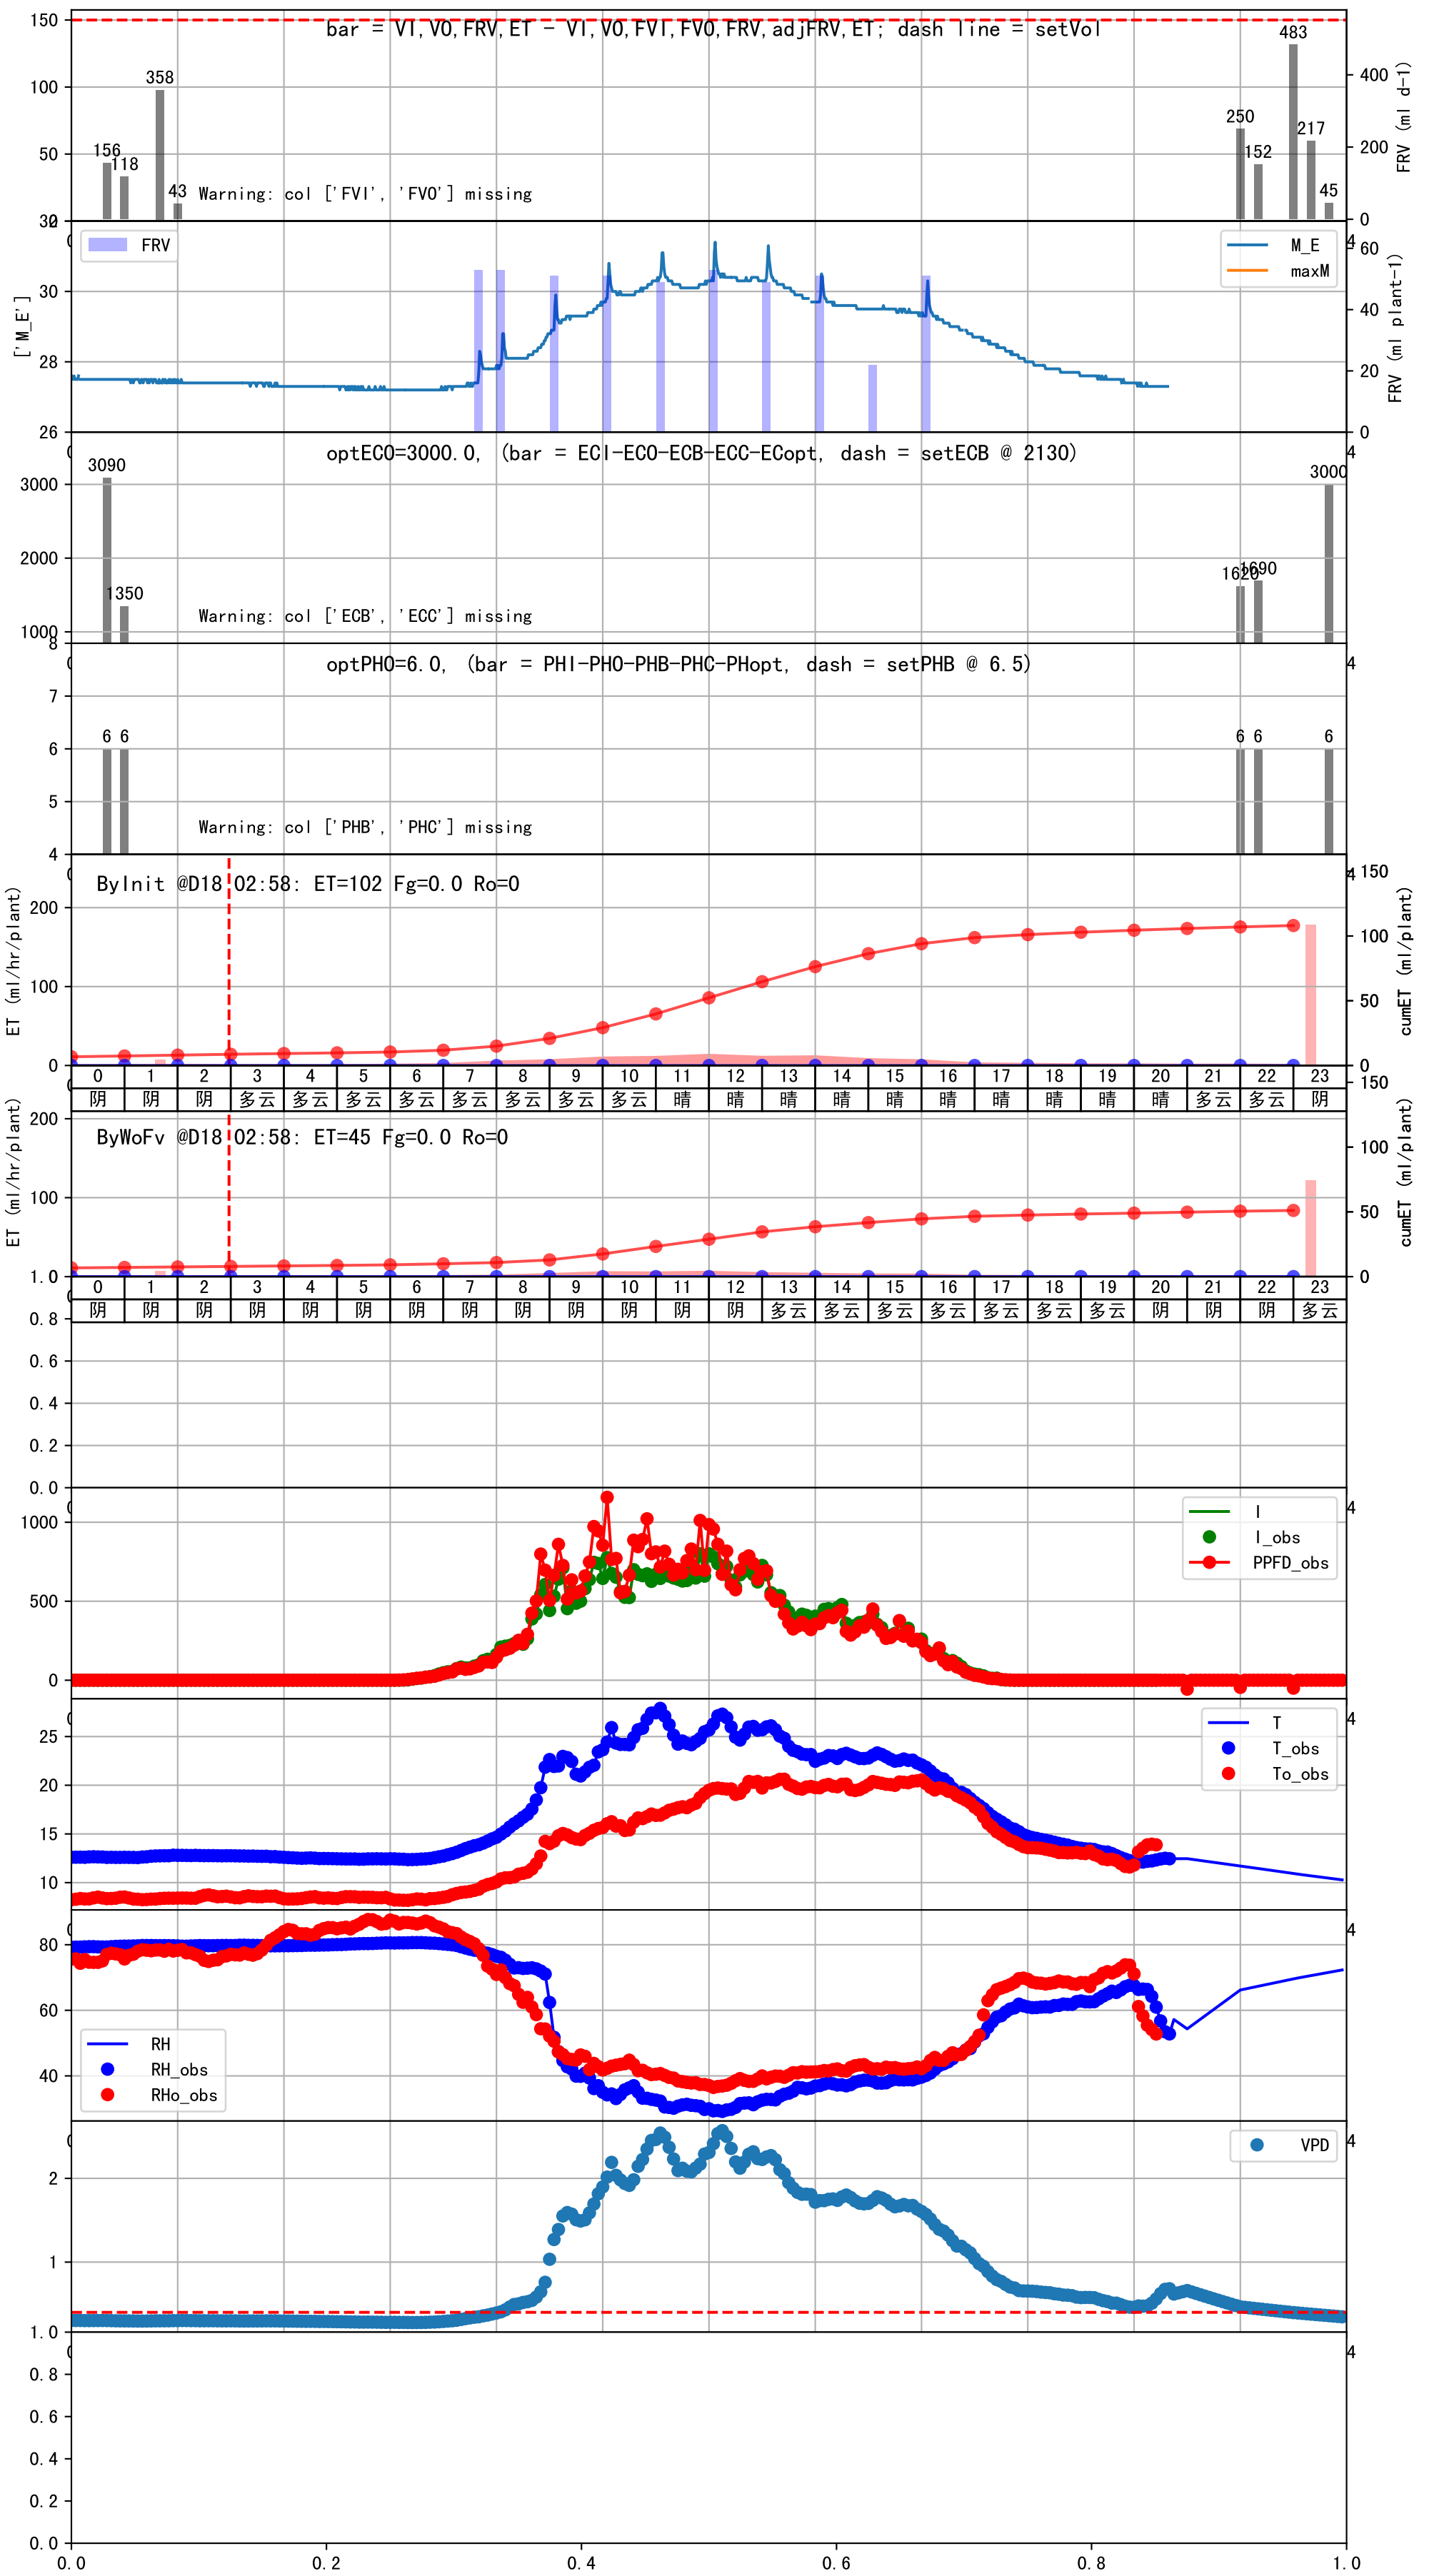
时间	灌溉时长(秒)	灌溉量(毫升/株)	灌溉总量(方/次)	天气	注释
总计	0 (0次)	0			建议进液EC: 2130, PH: 6.5

上次灌溉流速比平时大 (0.43 vs 0.39)), 可能有多阀同灌或管道漏水
施肥机灌溉量与预期值不符 (51.0 : 22.0), 可能水表需要校准
上次灌溉时长未按模型建议 (120 vs 833.0))
默认实际灌溉22.0 ml.

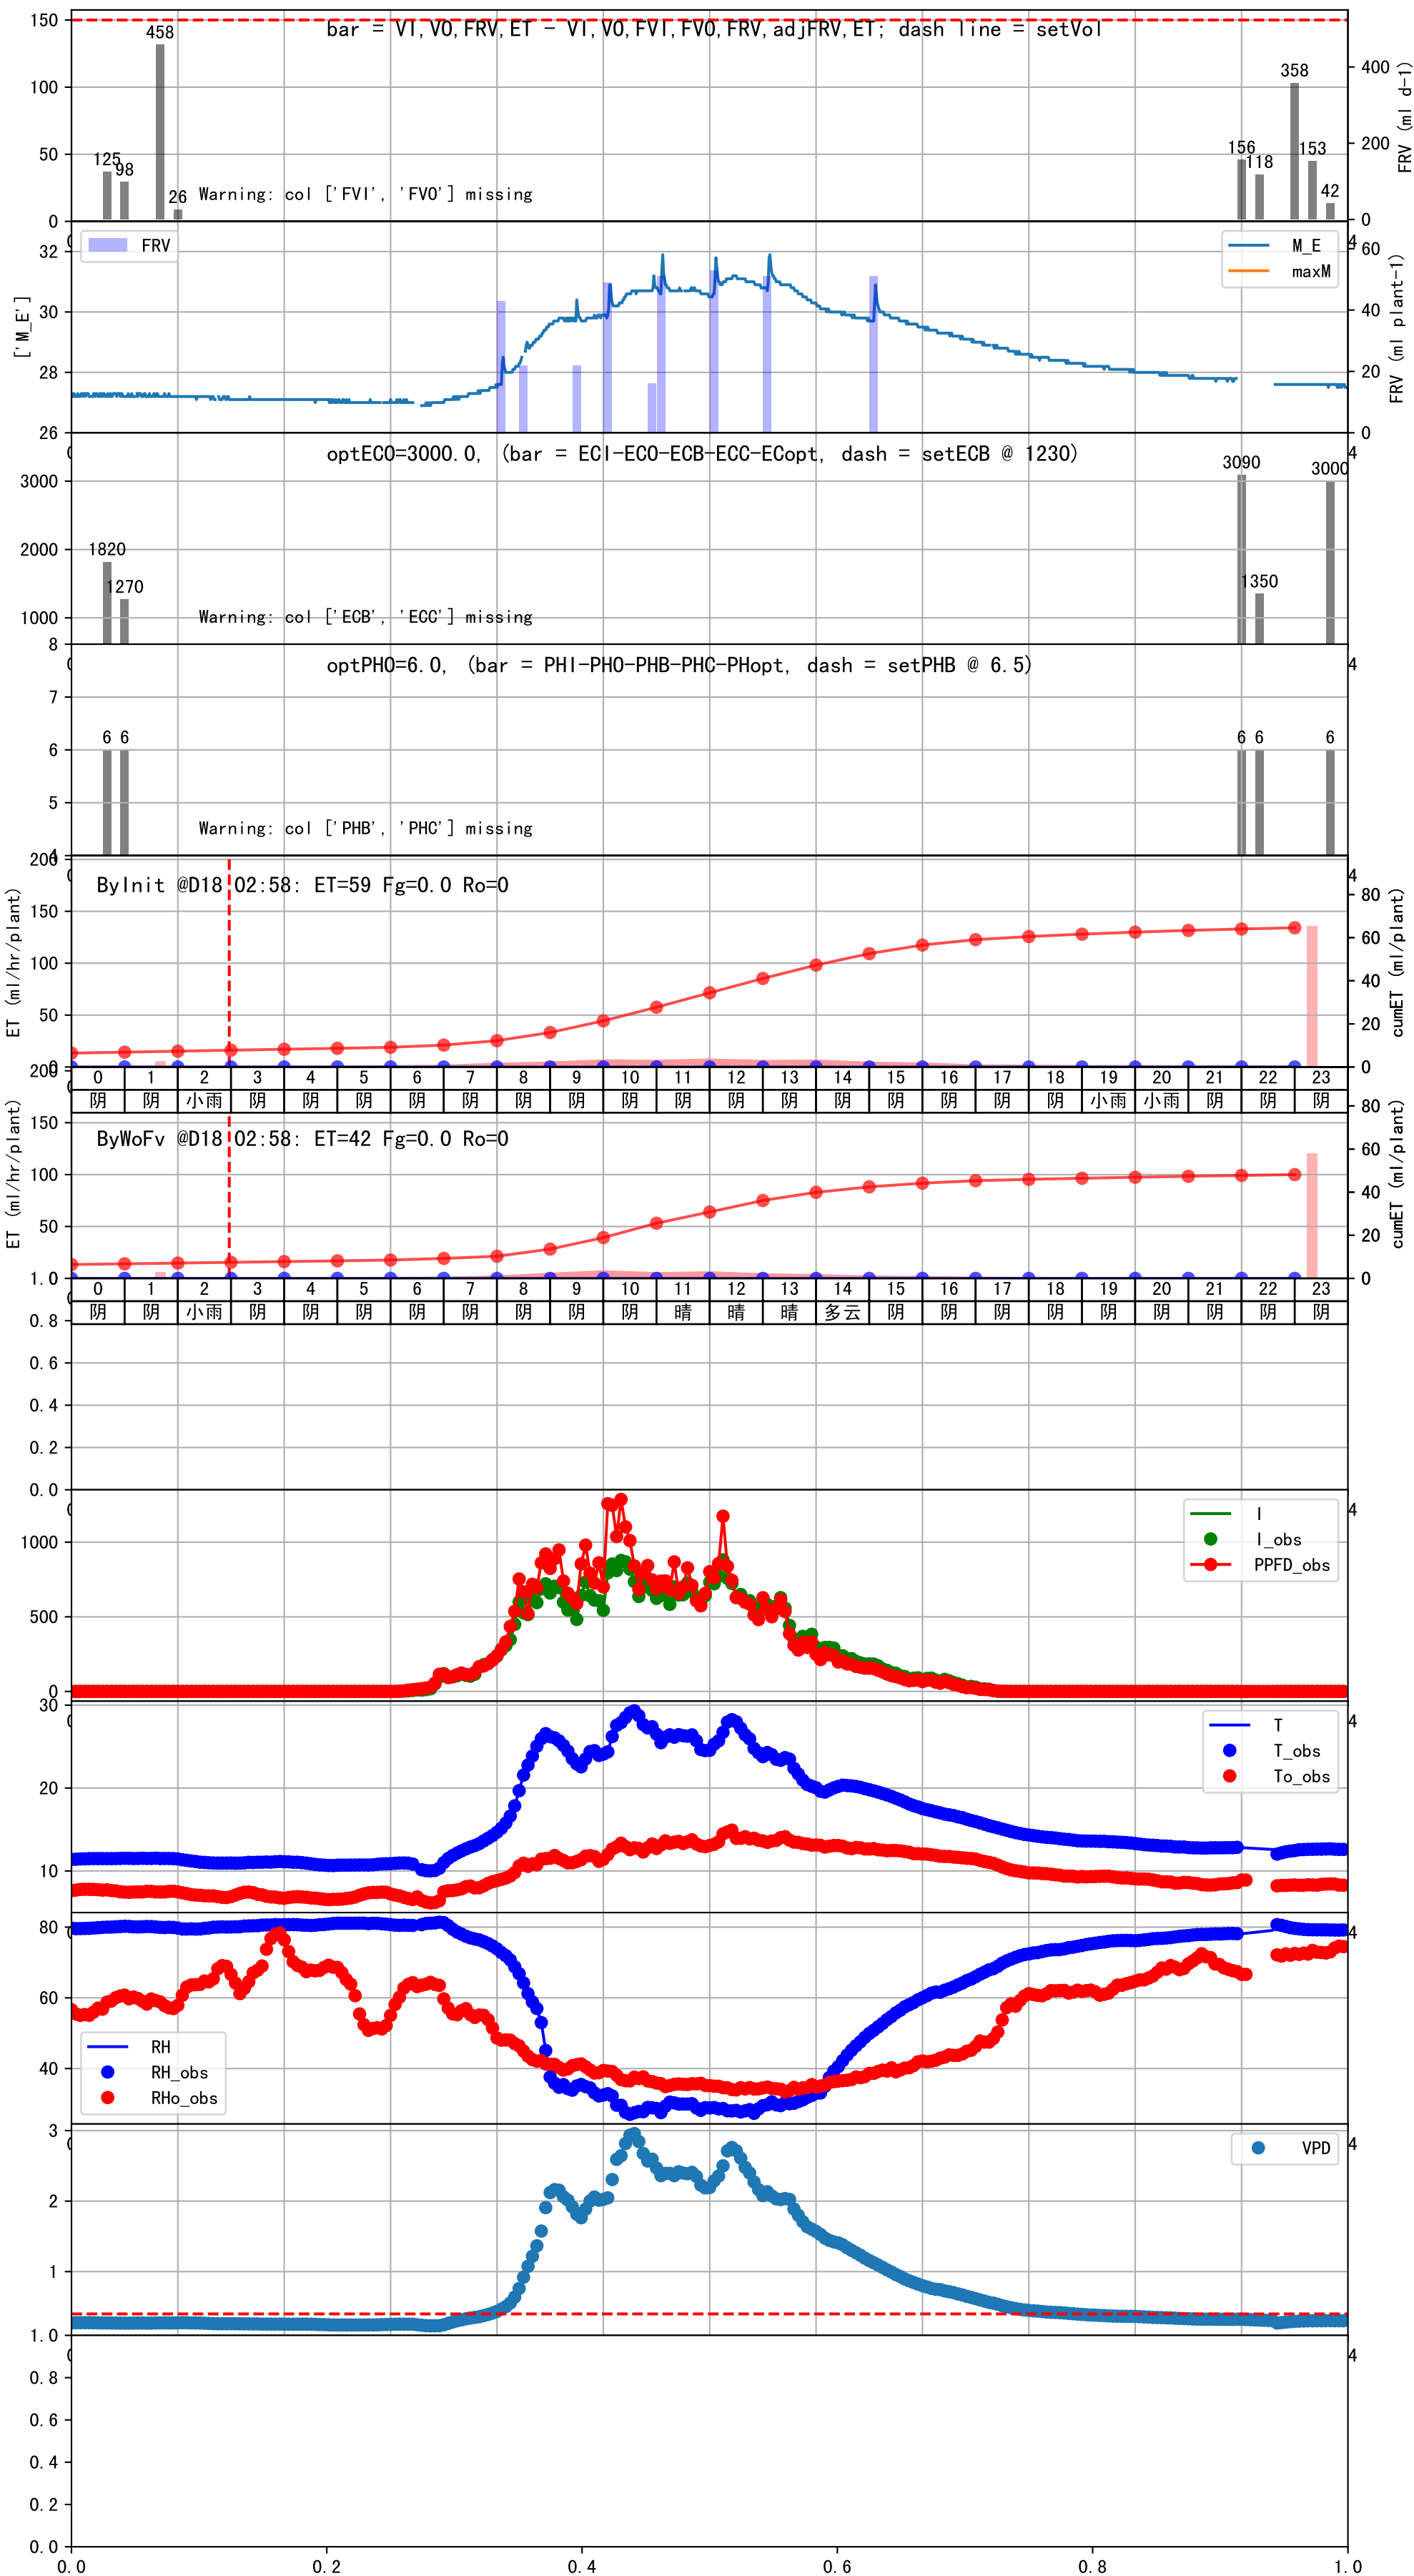
时间	灌溉时长(秒)	灌溉量(毫升/株)	灌溉总量(方/次)	天气	注释
总计	0 (0次)	0			建议进液EC: 1230, PH: 6.5

上次灌溉流速比平时大 (0.43 vs 0.38)), 可能有多阀同灌或管道漏水
施肥机灌溉量与预期值不符 (51.0 : 22.0), 可能水表需要校准
上次灌溉时长未按模型建议 (120 vs 833.0))
默认实际灌溉22.0 ml.

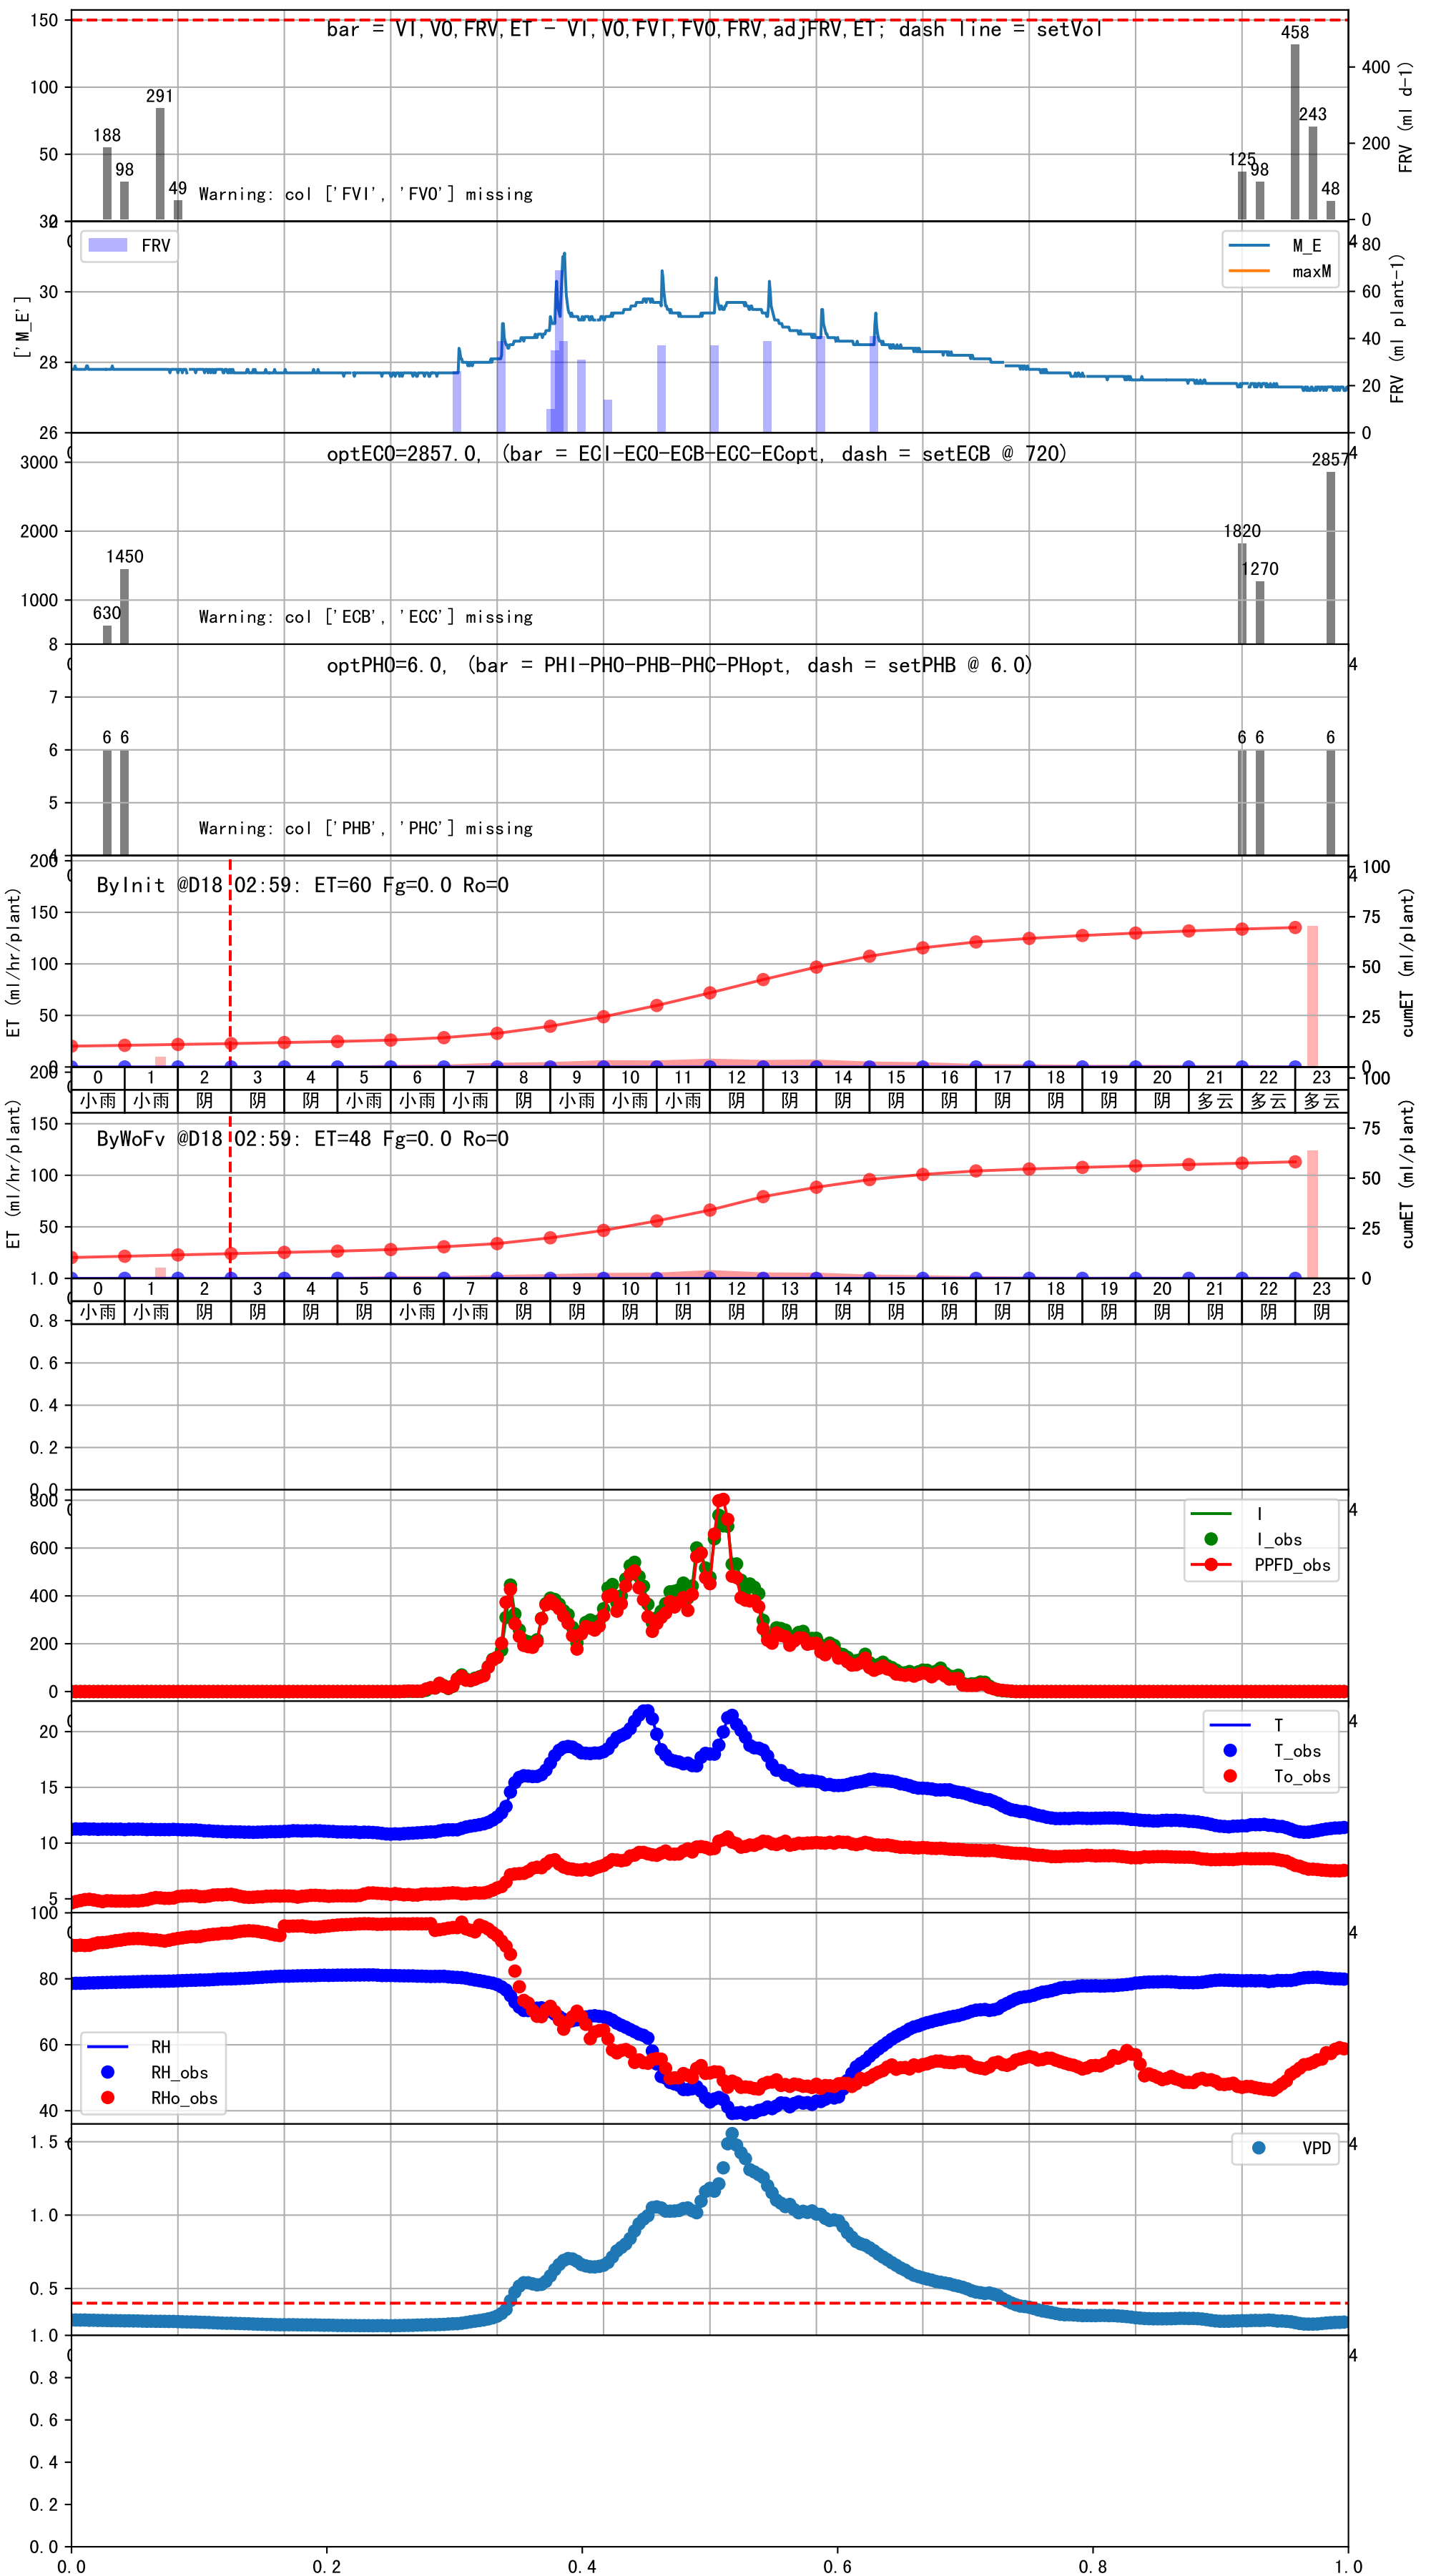
时间	灌溉时长(秒)	灌溉量(毫升/株)	灌溉总量(方/次)	天气	注释
总计	0 (0次)	0			建议进液EC: 720, PH: 6.0

上次灌溉流速比平时大 (0.46 vs 0.38)), 可能有多阀同灌或管道漏水
施肥机灌溉量与预期值不符 (41.0 : 18.0), 可能水表需要校准
上次灌溉时长未按模型建议 (90 vs 750.0))
默认实际灌溉18.0 ml.

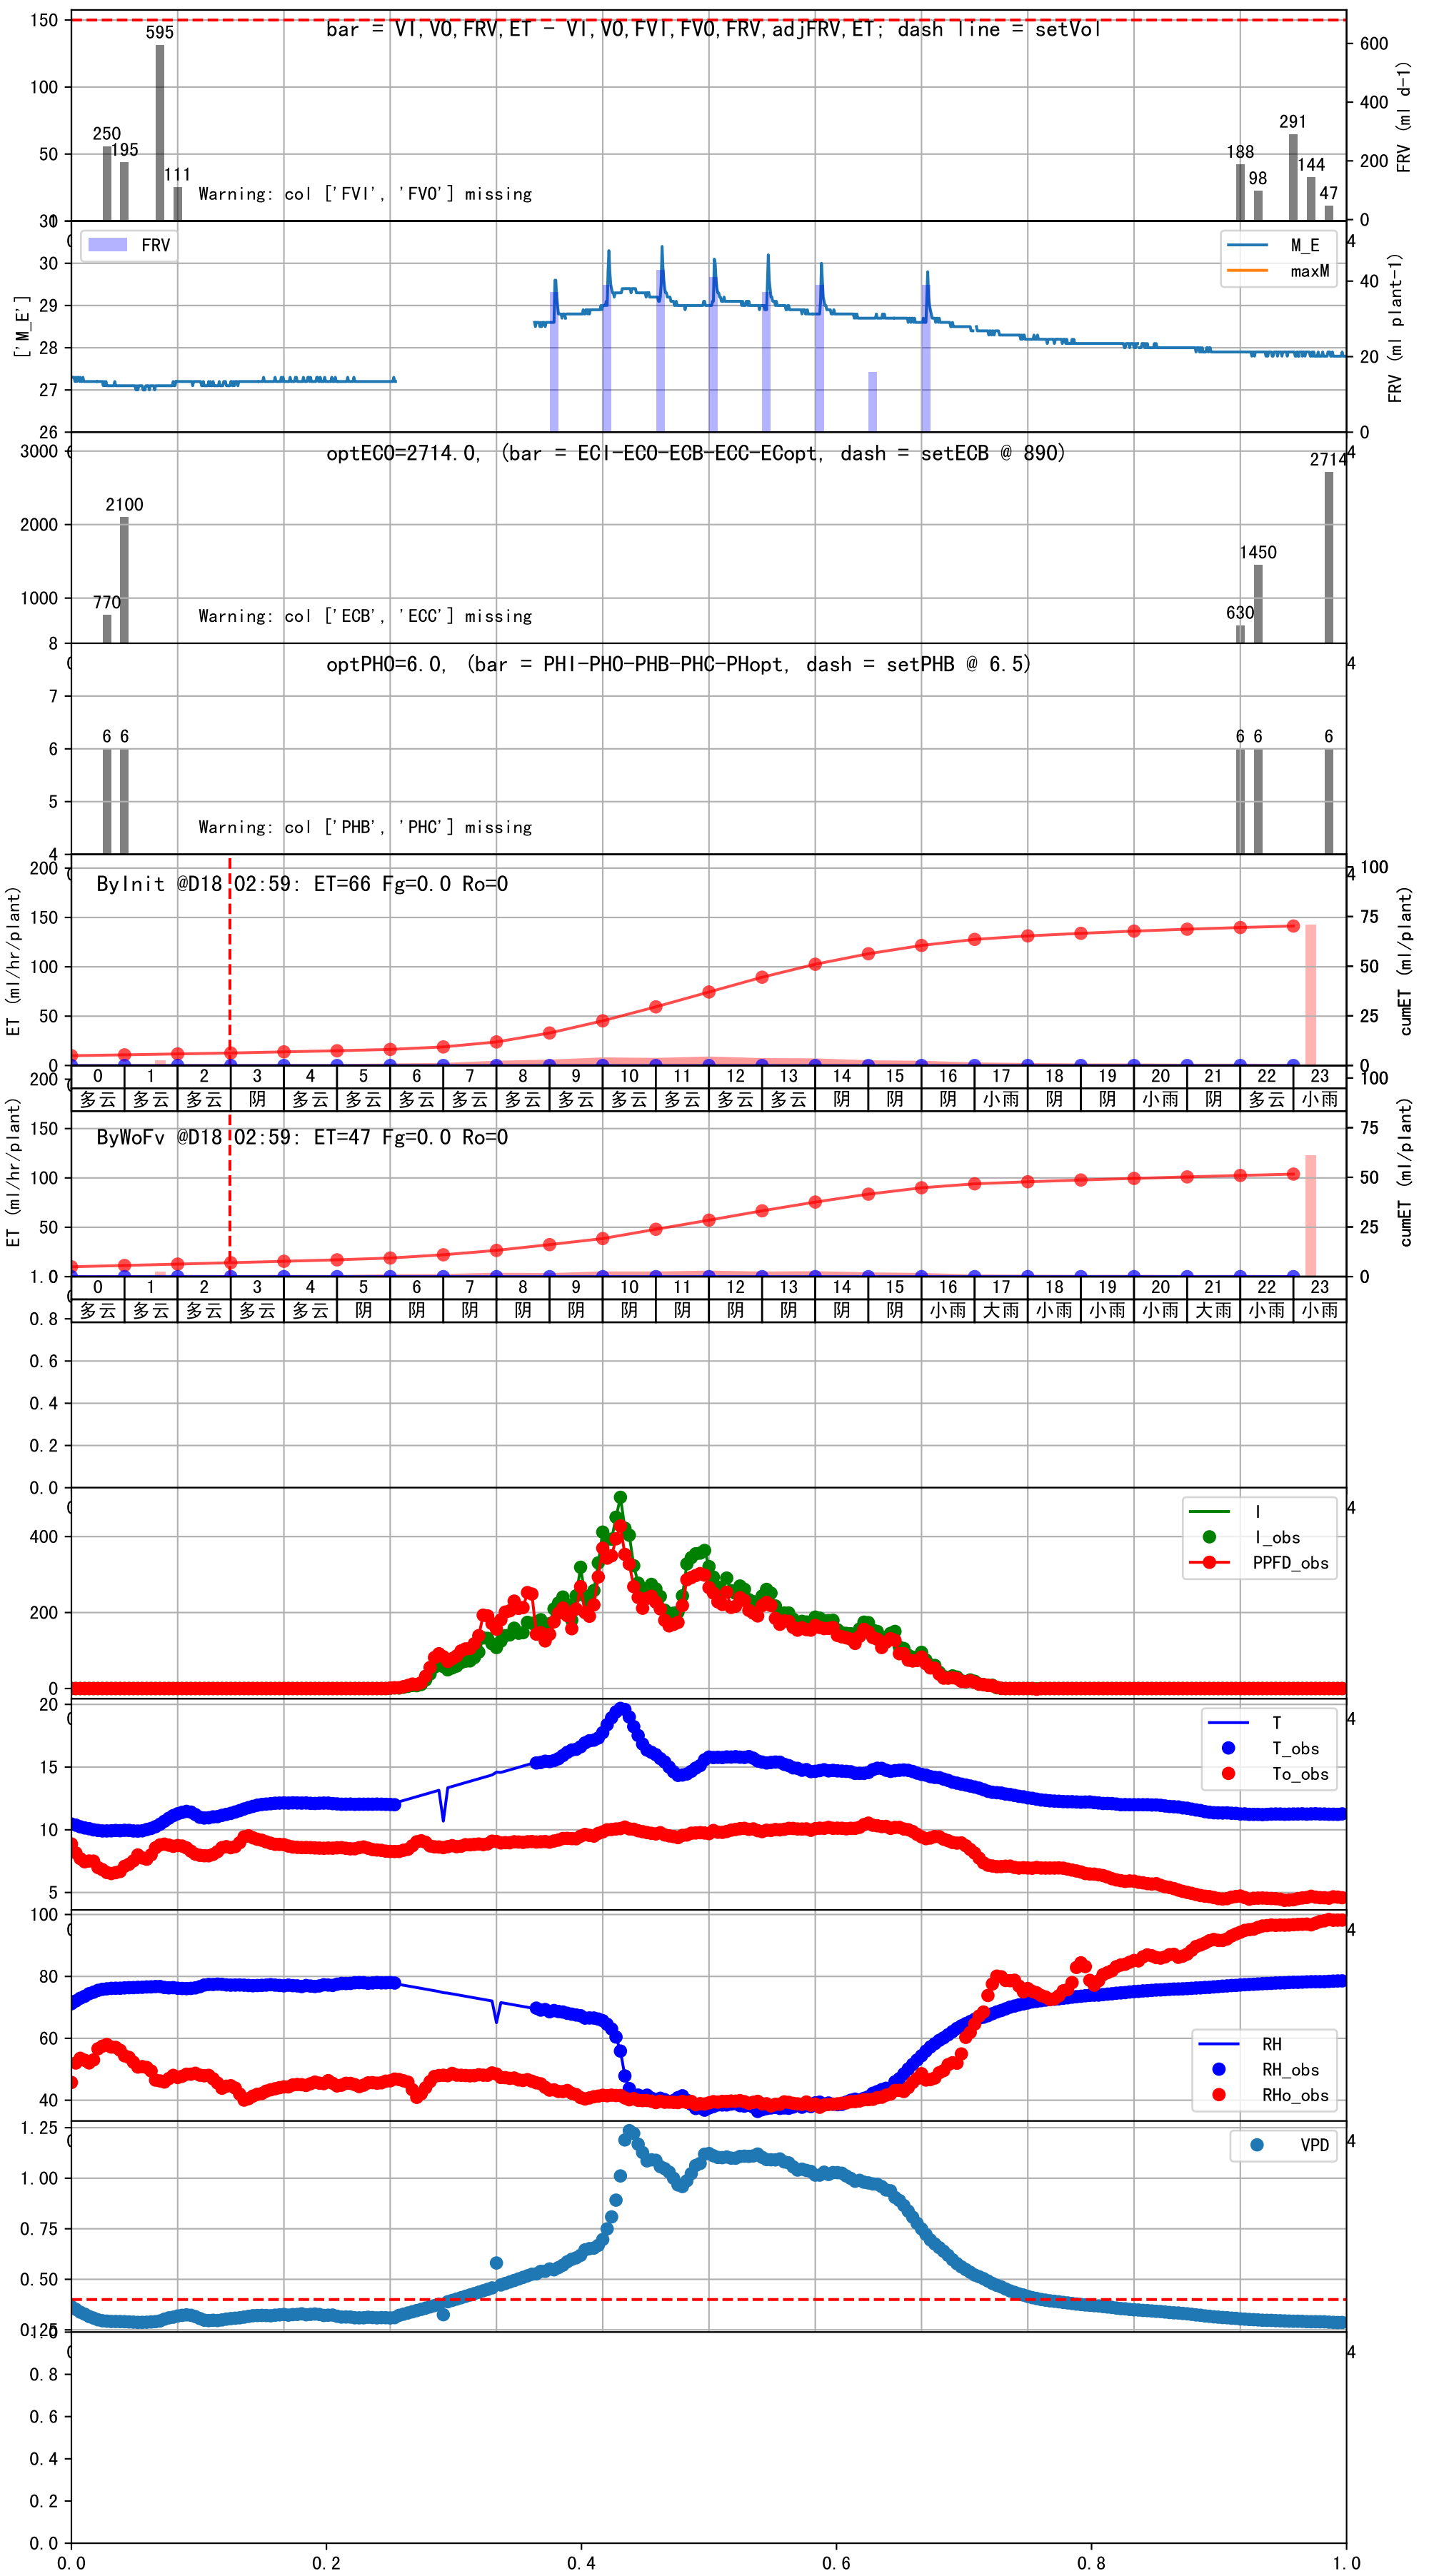
时间	灌溉时长(秒)	灌溉量(毫升/株)	灌溉总量(方/次)	天气	注释
总计	0 (0次)	0			建议进液EC: 890, PH: 6.5

上次灌溉流速比平时大 (0.43 vs 0.38)), 可能有多阀同灌或管道漏水
施肥机灌溉量与预期值不符 (39.0 : 18.0), 可能水表需要校准
上次灌溉时长未按模型建议 (92 vs 750.0))
默认实际灌溉18.0 ml.
