FgArea: [' E1' , ' W1']
NC11 P1
2025-10-12 (Day 18)

Trend plot for P1_E1

Trend plot for P1_W1

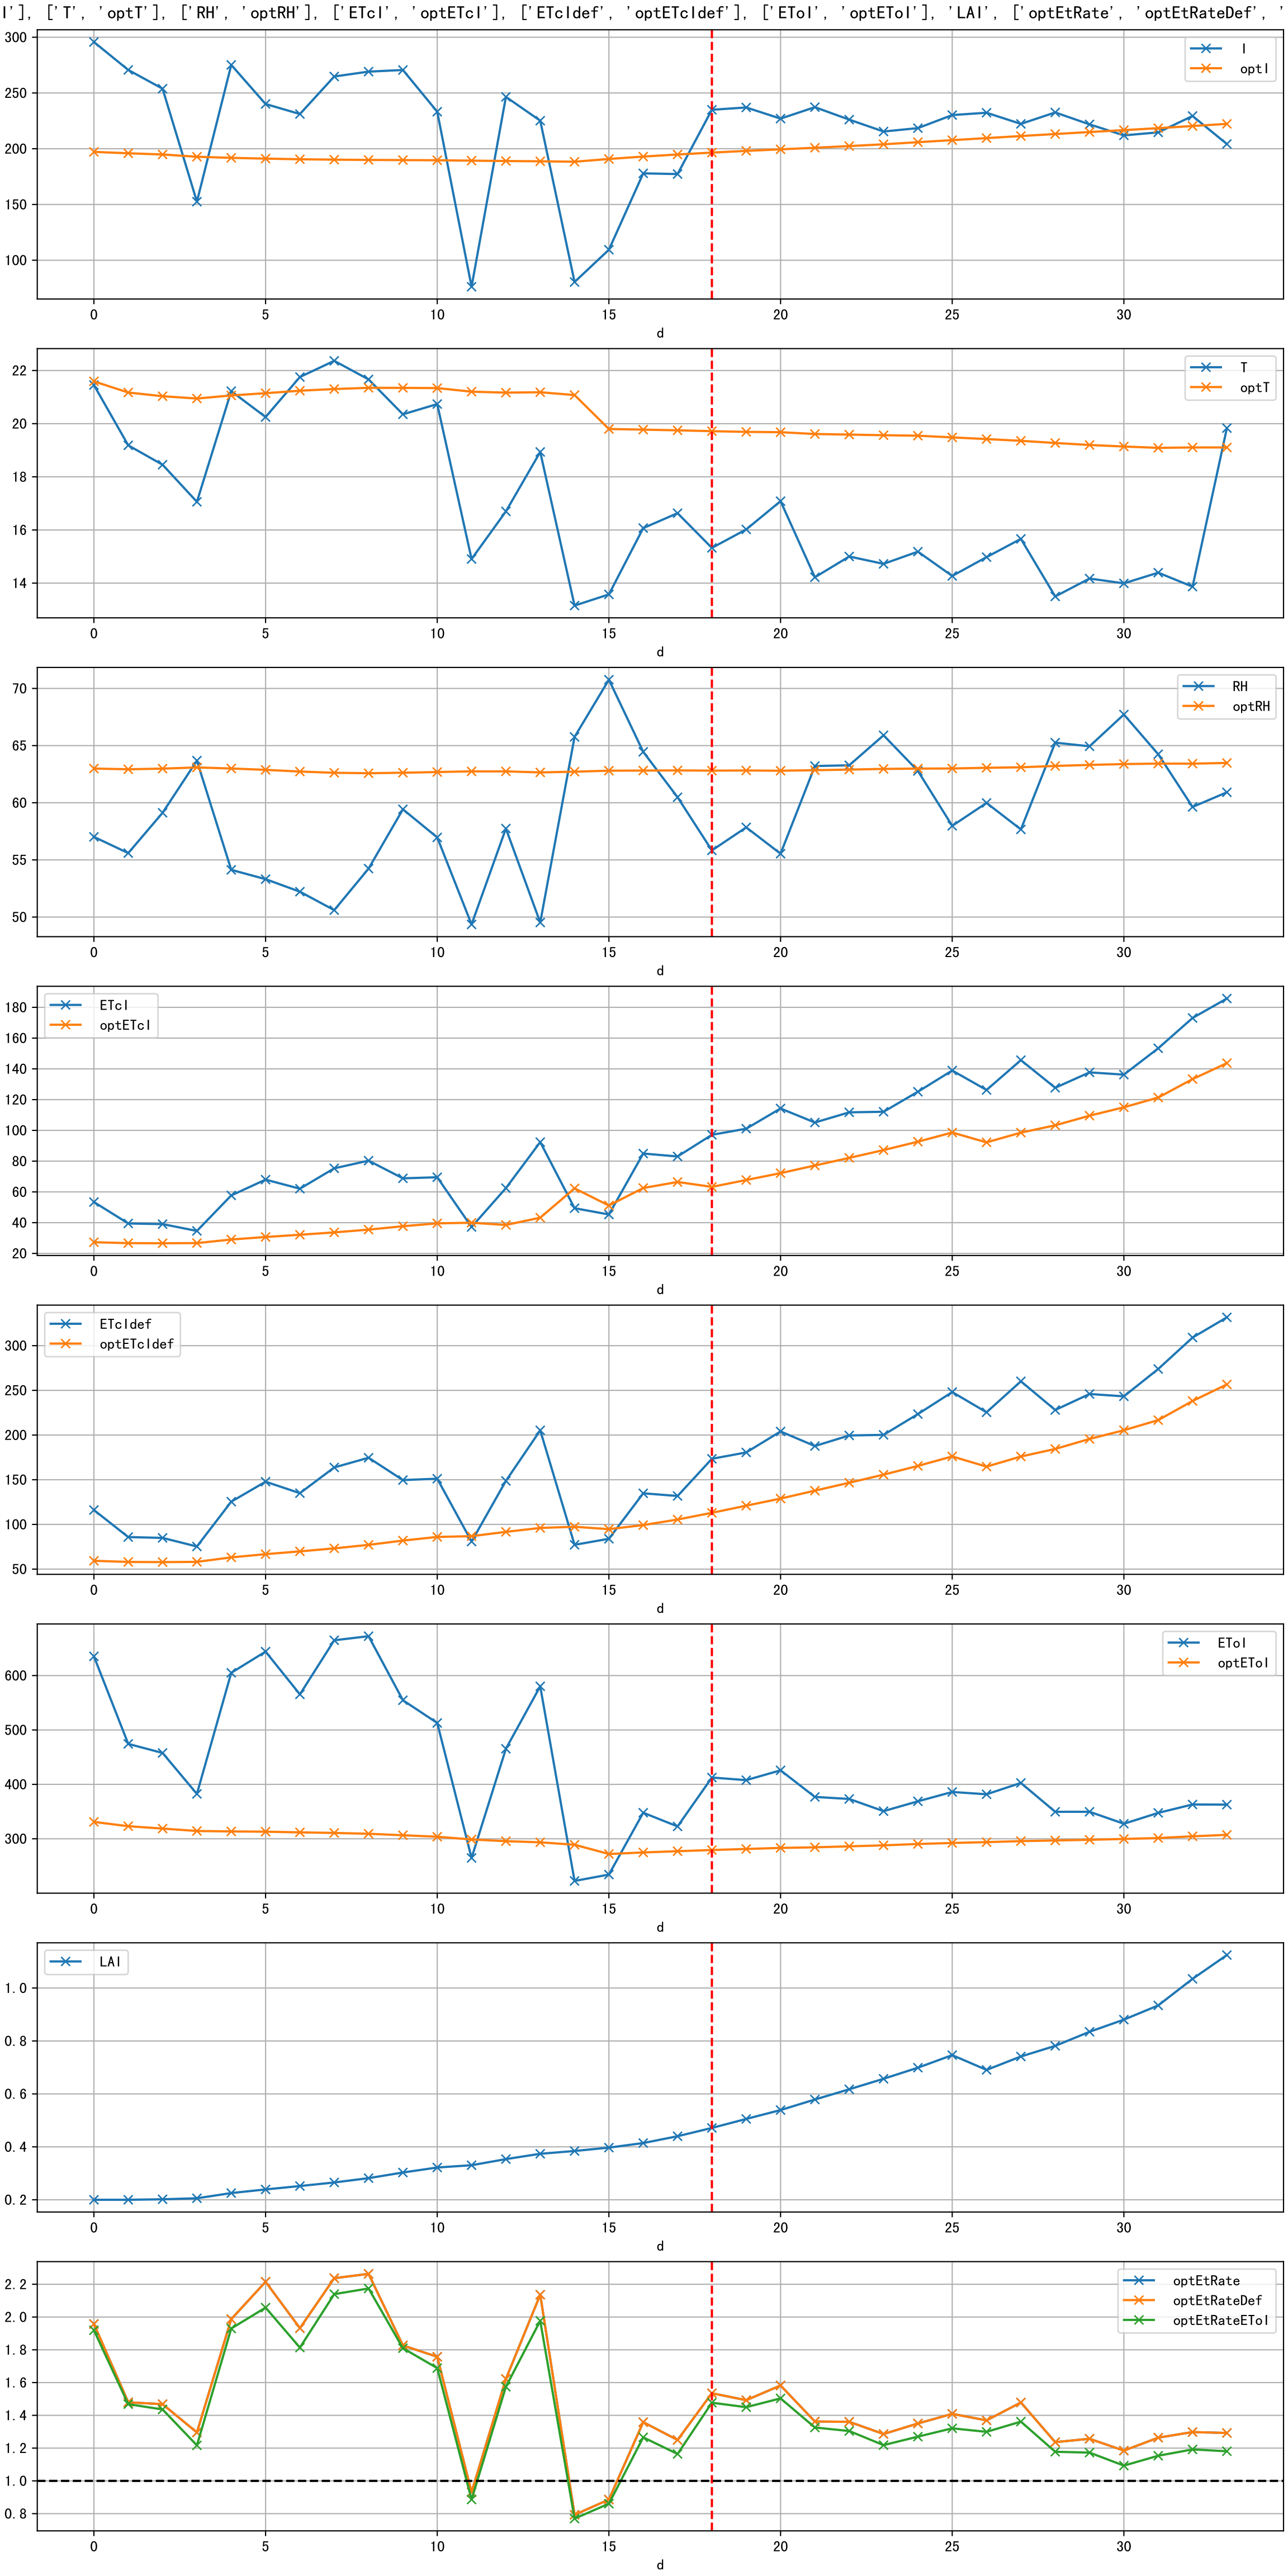
Plot [['EcFgro', 'EcFzExp', 'EcPltng', 'ECdef', 'EcParam', 'water_ec']]

Plot ['ECopt']

Plot [['taoc', 'taoc_raw:ro', 'taoc_avg:r-']]

Plot [['setVI_ETcl', 'setVI_fgRec', 'setVI_VN', 'sISetVI']]

Plot [['FRV:b-o', 'FVI:r-o', 'VI:g-o']]

Plot [['ECC:b-o', 'FVIEC:r-o', 'ECI:g-o']]

Plot [[' FVOEC:r-o' , ' ECO:g-o']]

Plot [['PHC:b-o', 'FVIPH:r-o', 'PHI:g-o']]

Plot [[' FVOPH:r-o', ' PHO:g-o']]

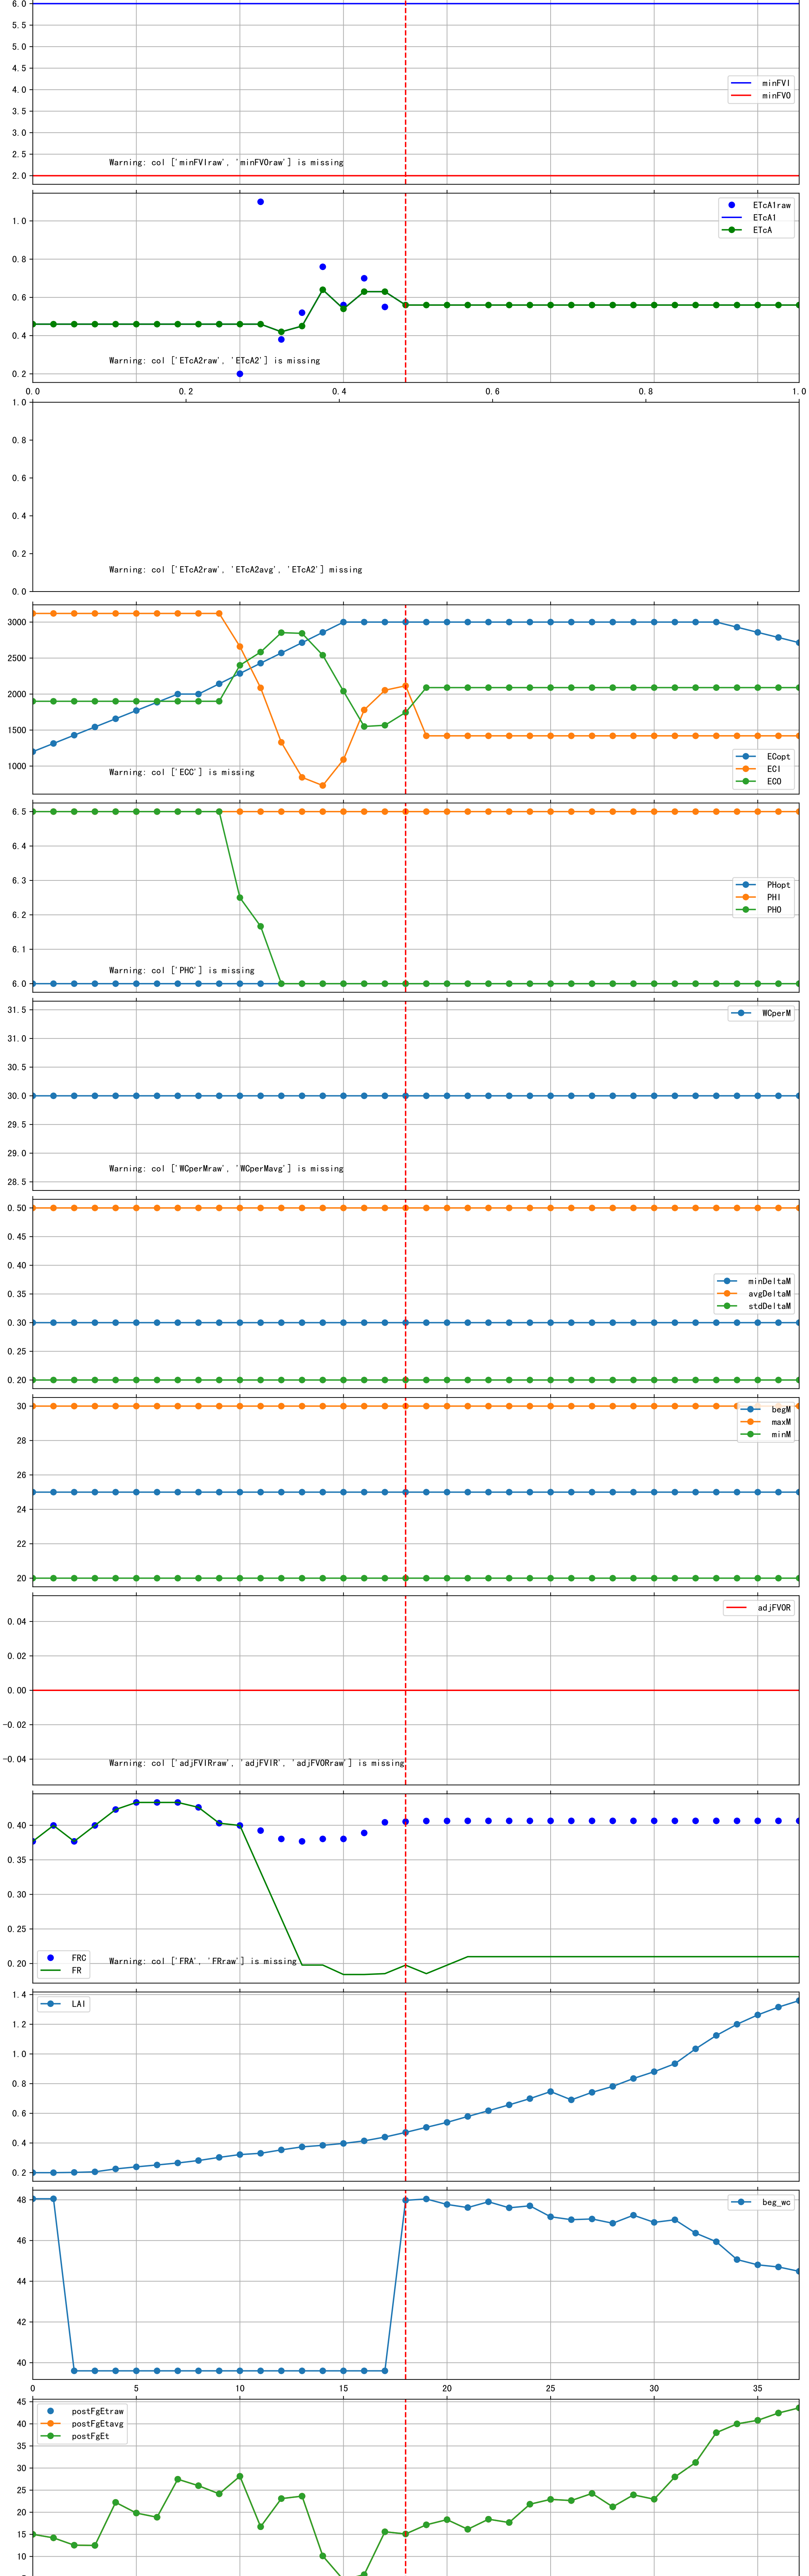
Fertilizer Range Source: kerleyL, kerleyH, UnivFL, TNAI, Haifa
